Besiktningssprotokoll

Försäkringsbesiktning för Anticimex Säljarsförsäkrat

Fastighetsbeteckning: Ostra 4:31	
Fastighetsadress: Ostra Hagvägen 33	
Postnummer: 635 08	Ort: Eskilstuna

Besiktningdatum: 2025-03-06	Protokollnummer: 68881488
Temperatur: 13 °C	Väderlek: Molnigt
Tekniker: Carl Segelborg	
E-post: Carl.segelborg@anticimex.se	
Kontor: Eskilstuna	
Närvarande: Säljare medverkade på besiktningen	
Besiktningstekniker: Carl Segelborg Anticimex Sörmland

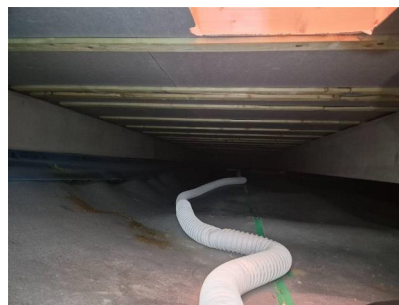
Utvändigt / Krypgrund

Krypgrund med installerad avfuktare.

Det finns risk för mikrobiell tillväxt om den relativa fuktigheten (RF) i den omgivande luften är över 75 %. I furuvirke motsvarar det en fuktkvot (FK) på 17 %.

Fuktkvoten uppmättes till 12%.

I husets krypgrund finns en krypgrundsavfuktare installerad. Syftet med denna installation är att genom avfuktning hålla fuktigheten i krypgrunden på en så låg nivå att ingen tillväxt av mikroorganismer är möjlig. För att detta ska fungera är det viktigt att installationen servas årligen med bland annat filterbyte och kontroll av inställningar så att fuktigheten inte stiger.

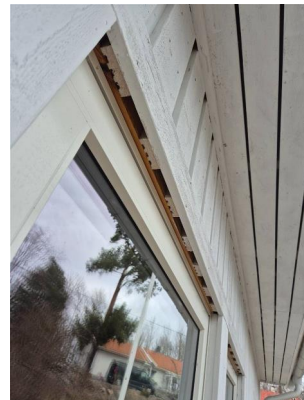
Utvändigt / Fönster

Överbleck saknas ovan fönster.

Avsaknad av bleck ovanför fönster medför en ökad risk för att vatten kan rinna in och orsaka fuktrelaterade skador i omkringliggande konstruktioner.

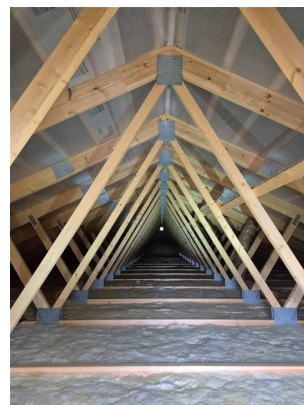
Utvändigt / Vind

Vid kontroll av vinden uppmättes fuktvärden under kritisk fuktnivå för mikrobiell tillväxt och en normal lukt upplevdes.

Det finns risk för mikrobiell tillväxt om den relativa fuktigheten (RF) i den omgivande luften är över 75 %. I furuvirke motsvarar det en fuktkvot (FK) på 17 %.

Fuktkvoten i underlagstak/takbjälkar uppmättes till 8%.

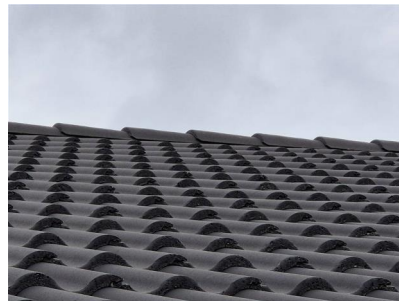
Utvändigt / Tak

Inget att notera.

Besiktades från takfoten.

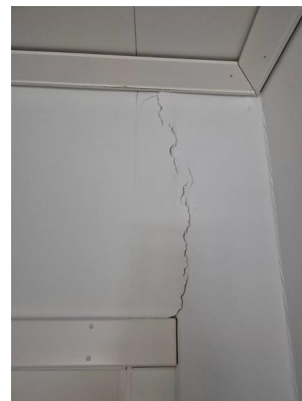
Entréplan / Entréhall

Spricka finns i vägg.

Dessa bedöms inte ha lett till bakomliggande skador.

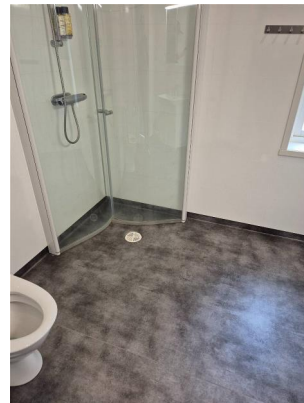
Entréplan / Dusch/Toalett

- Fuktkindikering i utrymmet gav inga förhöjda fuktindikationer.

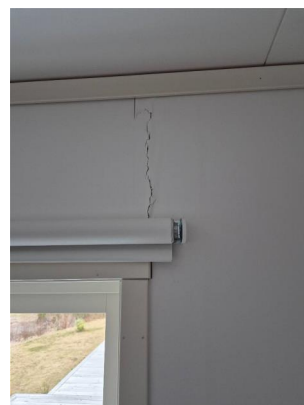
Entréplan / Sovrum 3

- Spricka finns i vägg.
Dessa bedöms inte ha lett till bakomliggande skador.

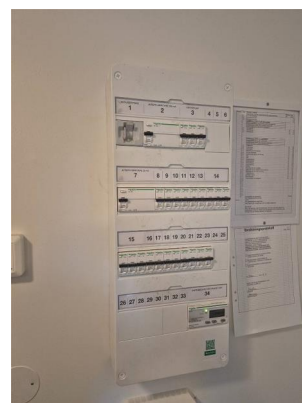
Entréplan / Tvättstuga

El-centralen har jordfelsbrytare.

Jordfelsbrytare finns installerad vid elcentralen.
