Anticimex Överlåtelsebesiktning av småhus - nivå 2

Fastighetsbeteckning: Bärsta 1:3	
Fastighetsägare: Anders Hill	
Fastighetsadress: Bärsta Storstugan	
Postnummer: 635 35	Ort: Stora Sundby

Besiktningdatum: 2024-07-29	Protokollnummer: 68410524
Temperatur: 19 °C	Väderlek: Sol
Tekniker: Marcus Axinge	
E-post: marcus.axinge@anticimex.se	
Kontor: Eskilstuna	
Närvarande: Anders Hill / Fastighetsägare

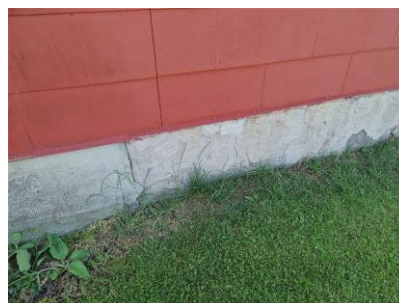
Utvändigt / Sockel

Sprickor finns i sockel.

Dessa bedöms inte ha lett till bakomliggande skador.

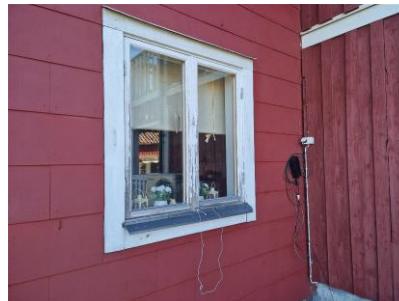
Utvändigt / Fönster

Fönster är i behov av målning/underhåll.

Fönsterbågar och fönsterkarmar där målningsbehov finns riskerar att få fukt- och rötskador på grund av sämre vattenavvisande förmåga.

För att öka livslängden på fönster rekommenderas målning och underhåll.

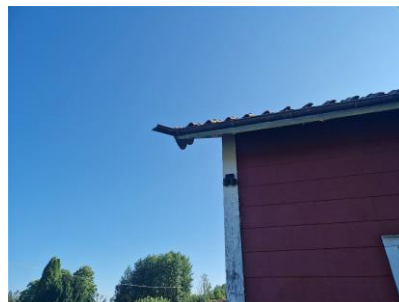
Utvändigt / Hängrännor / Stuprör

Hängrännor och stuprör saknas.

När hängrännor och stuprör saknas utsätts fasad och grund för ökad fuktbelastning, vilket i sin tur kan leda till fuktskador i bakomliggande konstruktioner.

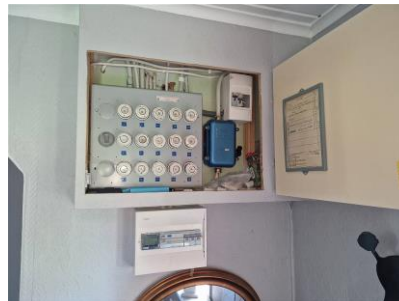
Entréplan / Entréhall

El-centralen har jordfelsbrytare.

Jordfelsbrytare finns installerad vid elcentralen.
