Besiktningssprotokoll

Försäkringsbesiktning för Anticimex Säljarsförsäkrat

Fastighetsbeteckning: Torshälla 6:11	
Fastighetsadress: Ekbacken 4	
Postnummer: 644 30	Ort: Torshälla

Besiktningdatum: 2024-11-27	Protokollnummer: 68706823
Temperatur: 6 °C	Väderlek: Regn
Tekniker: Carl Segelborg	
E-post: Carl.segelborg@anticimex.se	
Kontor: Eskilstuna	
Närvarande: Besiktningstekniker: Carl Segelborg Anticimex Sörmland

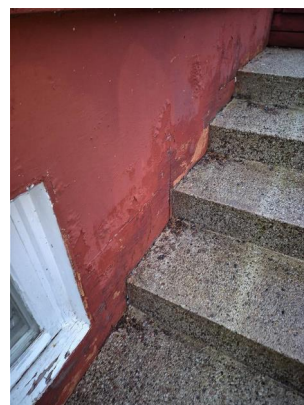
Fuktuppsug finns på sockeln.

Vi rekommenderar en fördjupad undersökning för att bedöma orsak och omfattning.

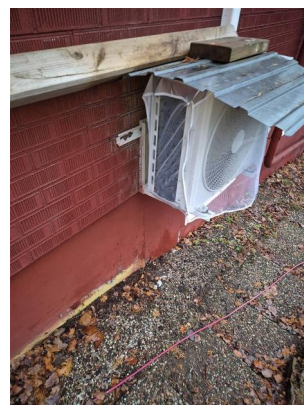
Kondensvatten från luftvärmepumpens utedel leds inte bort från husgrunden.

Detta medför ökad risk för att vatten tränger in i anslutande konstruktioner, vilket i sin tur kan leda till fuktrelaterade skador. Observera att besiktning av byggnadens värmesystem inte har ingått i uppdraget.

Vi rekommenderar en fördjupad undersökning för att bedöma orsak och omfattning.

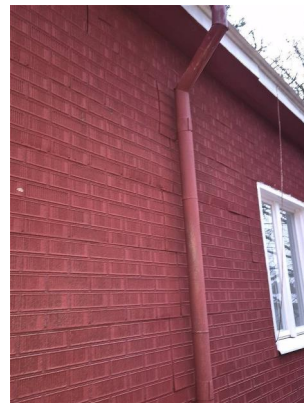
Fasaden har otätheter.

Otätheterna medför en ökad risk för att fukt tränger in bakom fasaden vilket i sin tur kan orsaka fuktskador.

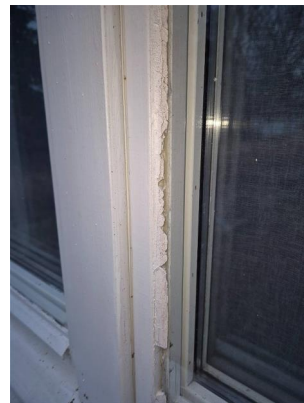
Fönster är i behov av målning/underhåll.

Fönsterbågar och fönsterkarmar där målningsbehov finns riskerar att få fukt- och rötskador på grund av sämre vattenavvisande förmåga.

För att öka livslängden på fönster rekommenderas målning och underhåll.

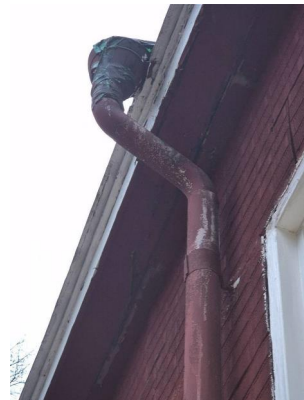
Stuprör är rostiga och läcker.

Rostskadade stuprör leder ofta till läckage, vilket i sin tur innebär risk för fuktskador på fasad och sockel.

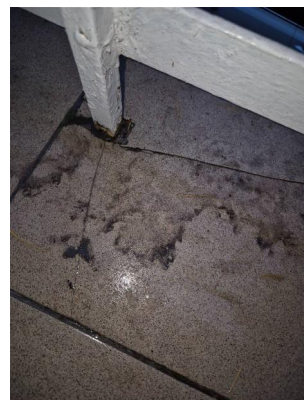
Klinker har släppt från underlaget ("Bom").

Felet som uppstått är att vidhäftningen mellan klinker och underlag har upphört. Sk "bom/ bomljud".

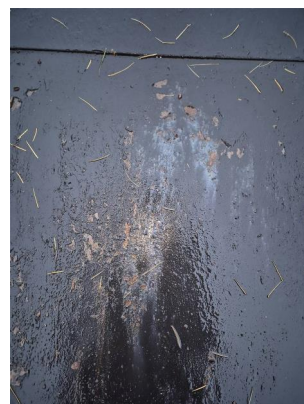
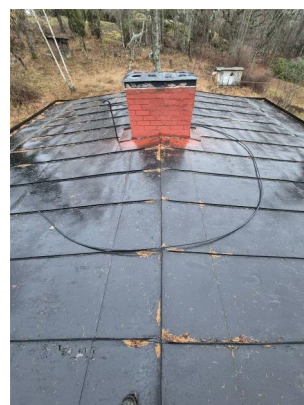
Plåttaket har otätheter och rostangrepp.

Brister i taktäckningen kan leda till att regn- eller smältvatten tränger ner i underliggande takkonstruktion och orsakar fuktskador.

Vi rekommenderar en fördjupad undersökning för att bedöma orsak och omfattning.

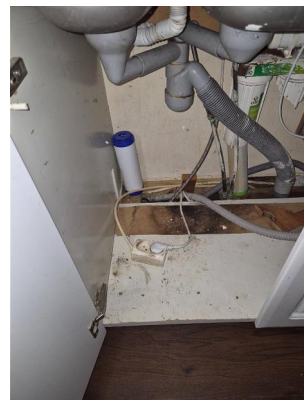
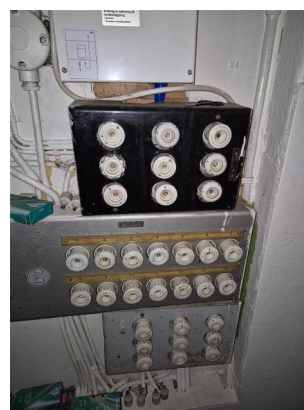
Elinstallationen i huset har enligt vår bedömning uppenbara brister.

Elinstallationen i huset är en säkerhetsrisk som kan orsaka både personskador och brand. Observera att besiktning av bostadens elsystem inte har ingått i uppdraget.

Kontakta en elektriker för kontroll och åtgärd.

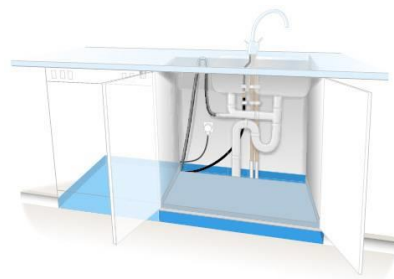
Fuktskydd saknas i diskbänksskåp.

Utan fuktskydd är det svårt att upptäcka läckage från rörledningar. Vatten kan då tränga in i omkringliggande konstruktioner och orsaka fuktskador.

För att upptäcka eventuella läckage, installera ett fuktskydd.

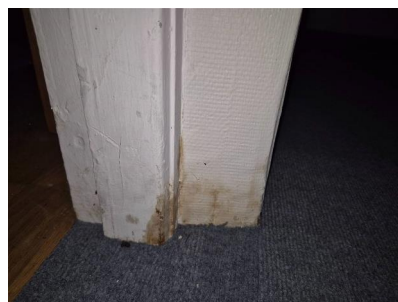
Vid kontroll av konstruktion uppmättes fuktvärden över kritisk nivå för mikrobiell tillväxt och mikrobiell lukt upplevdes.

Grundläggningen består av en betongplatta på mark utan underliggande isolering och med ett uppreglat isolerat golv dikt an betongen. Denna konstruktion får ofta skador på grund av naturlig fuktvandring. Fuktkvoten uppmättes till 26 %

Jag rekommenderar en fördjupad undersökning för att bedöma orsak och omfattning. Det är viktigt att tänka på att denna rekommendation om fördjupad undersökning gäller hela källaren.

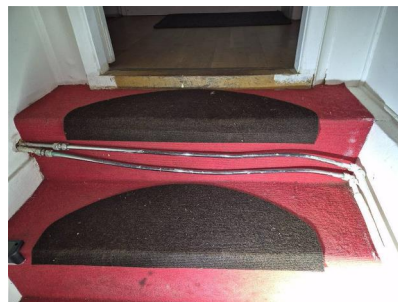
Vattenrör är inte fixerade.

När vattenrör inte är fixerade kan kopplingarna lossna pga vibrationer med läckage som följd.

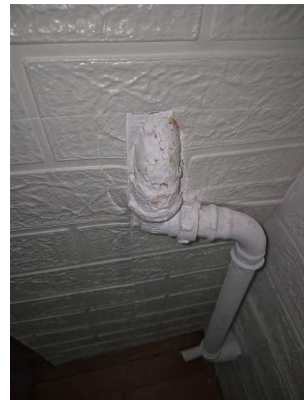
Husets rör- /avlopp- /värmeledningssystem är äldre.

Detta behöver inte betyda att systemen har några allvarliga brister, men äldre rör- /avlopp- /värmeledningssystem kan ha nedsatt funktion/brister på grund av sin ålder, vilket i värsta fall kan leda till läckage. Vi rekommenderar att en fackman kontaktas för att kontrollera husets rör- /avlopp- /värmeledningssystem samt för att hjälpa er med eventuella åtgärder. Observera att ingen besiktning av dessa system har ingått i uppdraget.

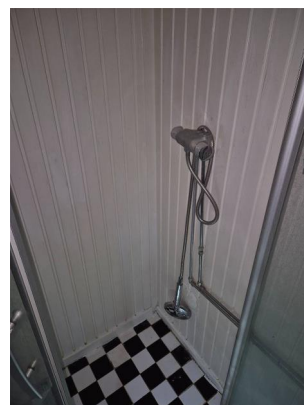
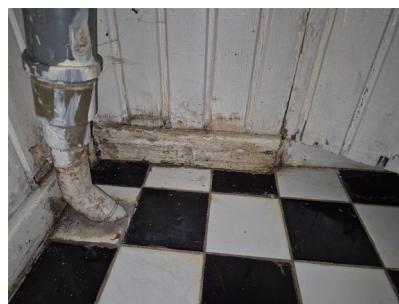
Utrymmet är i behov av renovering.

Allvarliga brister finns i utrymmet vilket kan leda till fuktskador i bakomliggande och intilliggande konstruktioner.

Vi rekommenderar en fördjupad undersökning för att bedöma orsak och omfattning.

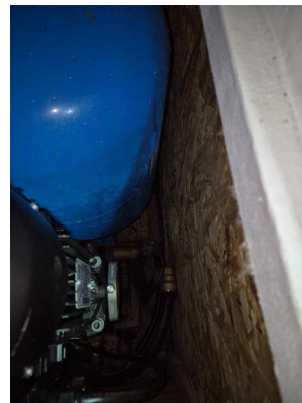
Vatteninstallationen är olämpligt placerad.

Fuktfäckar finns på väggen.

När varmvattenberedaren finns i ett utrymme utan tätskikt ökar risken för fuktrelaterade skador i omkringliggande konstruktioner vid ett läckage.
