Besiktningssprotokoll

Kompletterande besiktning
Anticimex Överlåtelsebesiktning - Säljarförsäkrat

Fastighetsbeteckning: Ängsholmen 1:57	
Fastighetsägare:	
Fastighetsadress: Tjädervägen 7	
Postnummer: 644 36	Ort: Torshälla

Besiktningdatum: 2024-06-05	Protokollnummer: 68331372
Temperatur: 21 °C	Väderlek: Sol
Tekniker: Marcus Engström	
E-post: Marcus.Christensen@anticimex.se	
Kontor: Eskilstuna	
Närvarande: Säljaren

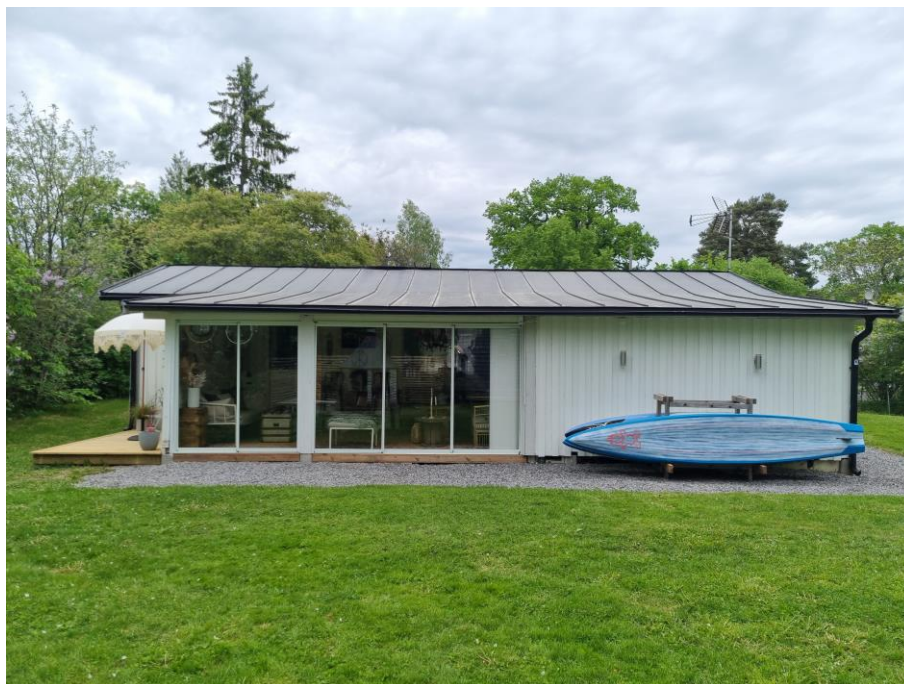
Utvändigt / Krypgrund under köket

Vid kontroll av konstruktion i krypgrund noterades fuktvärden över kritisk fuktnivå och det förekommer mikrobiell påväxt.

De höga fuktvärdena och den mikrobiella påväxten innebär att grundens klimat under delar av året är för fuktigt. Detta kan i förlängningen leda till rötskador i konstruktionen. För att undvika detta så måste krypgrundens klimat bli torrare.

Fuktkvoten uppmättes till 19 %.

Det finns risk för mikrobiell tillväxt om den relativa fuktigheten (RF) i den omgivande luften är över 75 %. I furuvirke motsvarar det en fuktkvot (FK) på 17 %.

För att undvika detta så måste grundens klimat bli torrare. Läs Anticimex faktablad om uteluftsventilerade krypgrunder för tips och råd.
