Besiktningssprotokoll

Försäkringsbesiktning för Anticimex Säljarsförsäkrat

Fastighetsbeteckning: Ädlingen 9	
Fastighetsägare: Kurt Gustaf Andersson	
Fastighetsadress: Måstaängsvägen 21	
Postnummer: 63348	Ort: Eskilstuna

Besiktningdatum: 2024-05-06	Protokollnummer: 68252249
Temperatur: 13 °C	Väderlek: Molnigt
Tekniker: Carl Segelborg	
E-post: Carl.segelborg@anticimex.se	
Kontor: Eskilstuna	
Närvarande: Söner till säljaren medverkade.	
Mäklare: Hase Muratovic Husrum fastighetsförmedling.	
Besiktningstekniker: Carl Segelborg Anticimex Sörmland.

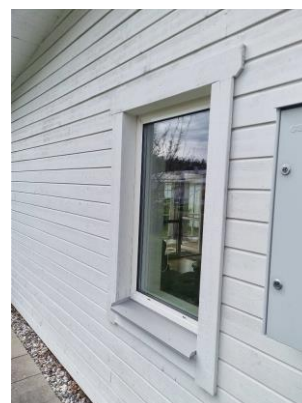
Överbleck saknas ovan fönster.

Avsaknad av bleck ovanför fönster medför en ökad risk för att vatten kan rinna in och orsaka fuktrelaterade skador i omkringliggande konstruktioner.

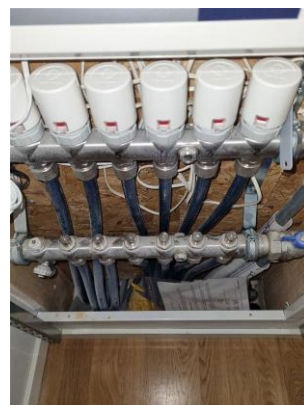
Rörlits saknar vattentät botten.

En rörlits ska ha en vattentät botten och vara försedd med skvallerrör. När det saknas ökar risken för att ett läckage inte upptäcks i tid. Det kan leda till fuktskador i omkringliggande konstruktioner.

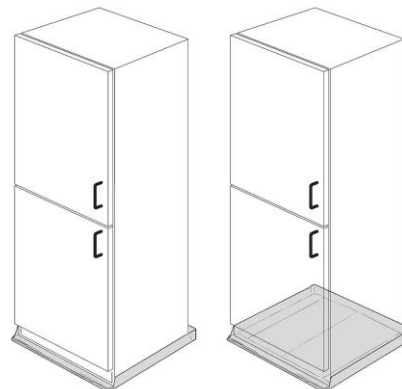
Fuktskydd saknas under vitvaror.

Utan fuktskydd är det svårt att upptäcka läckage. Vatten kan då tränga in i omkringliggande konstruktioner och orsaka fuktskador.

För att upptäcka eventuella läckage, installera ett fuktskydd.

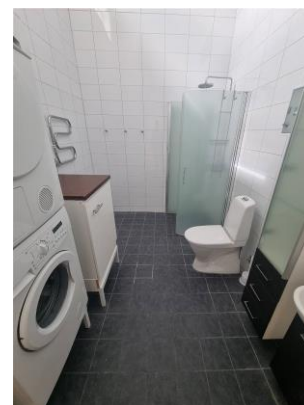
Normala fuktvärden indikerades mot klinker/kakel.

En viss fukt tränger alltid in bakom kakel/klinker via fogarna, detta är helt normalt och innebär inte att tätskiktet/ våtrumsisoleringen under kaklet/klinkern är bristfälligt eller ur funktion.
