# Besiktningssprotokoll

Försäkringsbesiktning för Anticimex Säljarsförsäkrat

Fastighetsbeteckning: Västra Hedemora 2:7	
Fastighetsadress: Hedemora Lilla Lugnet	
Postnummer: 635 37	Ort: Ärla

Besiktningdatum: 2025-01-16	Protokollnummer: 68797776
Temperatur: 5 °C	Väderlek: Mulet
Tekniker: Urban Pettersson	
E-post: urban.pettersson@anticimex.se	
Kontor: Eskilstuna	
Närvarande: Mikael Fornstedt, säljare.

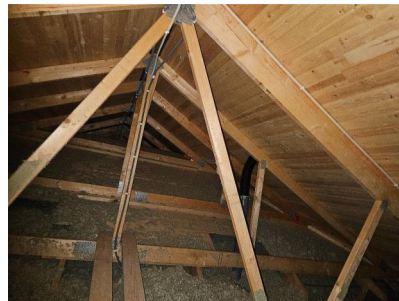
### Utvändigt / Vind

Vid kontroll av vinden uppmättes fuktvärden under kritisk fuktnivå för mikrobiell tillväxt och en normal lukt upplevdes.

Det finns risk för mikrobiell tillväxt om den relativa fuktigheten (RF) i den omgivande luften är över 75 %. I furuvirke motsvarar det en fuktkvot (FK) på 17 %.

Fuktkvoten i underlagstak/takbjälkar uppmättes vid besiktningstillfället till 14 %.
