Besiktningssprotokoll

Försäkringsbesiktning för Anticimex Säljarsförsäkrat

Fastighetsbeteckning: Sundbyholm 2:184	
Fastighetsadress: Kristin Ribbings Väg 67	
Postnummer: 635 08	Ort: Eskilstuna

Besiktningdatum: 2024-12-16	Protokollnummer: 68714399
Temperatur: 5 °C	Väderlek: Sol
Tekniker: Carl Segelborg	
E-post: Carl.segelborg@anticimex.se	
Kontor: Eskilstuna	
Närvarande: Säljare medverkade på besiktningen.	
Besiktningstekniker: Carl Segelborg Anticimex Sörmland

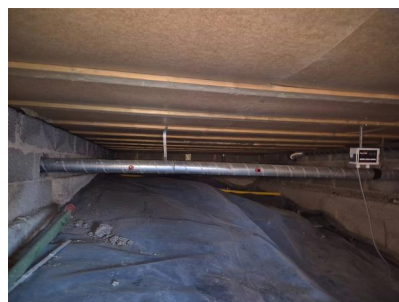
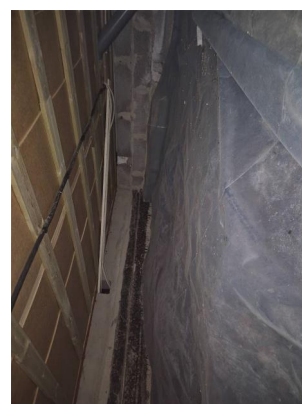
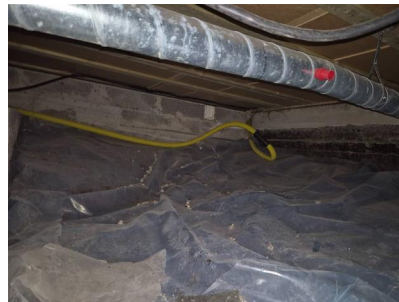
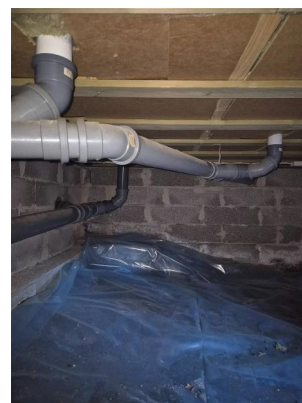
Utvändigt / Kryppgrund

Kryppgrund med installerad avfuktare.

I husets kryppgrund finns en kryppgrundsavfuktare installerad. Syftet med denna installation är att genom avfuktning hålla fuktigheten i kryppgrunden på en så låg nivå att ingen tillväxt av mikroorganismer är möjlig. För att detta ska fungera är det viktigt att installationen servas årligen med bland annat filterbyte och kontroll av inställningar så att fuktigheten inte stiger.

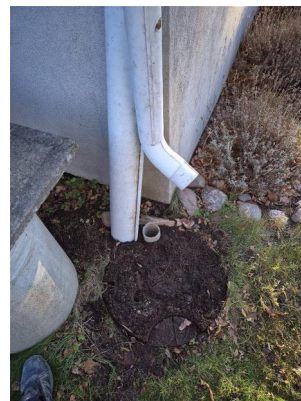
Utvändigt / Hängrännor / Stuprör

Stuprör är inte anslutet till markledning.

Stuprör som inte är anslutet till markledning kan medföra en ökad fuktbelastning på grundmur/sockel som i sin tur kan leda till fuktrelaterade skador.

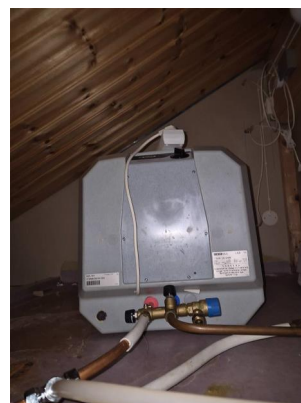
Utvändigt / Sidovind

Varmvattenberedaren är placerad på sidovinden. Det ligger ett tätskikt med golvbrunn. Golvbrunnen leder ner till badrummet.

Vid kontroll av vinden uppmättes fuktvärden under kritisk fuktnivå för mikrobiell tillväxt och en normal lukt upplevdes.

Det finns risk för mikrobiell tillväxt om den relativa fuktigheten (RF) i den omgivande luften är över 75 %. I furuvirke motsvarar det en fuktkvot (FK) på 17 %.

Fuktkvoten i underlagstak/takbjälkar uppmättes till 8%.

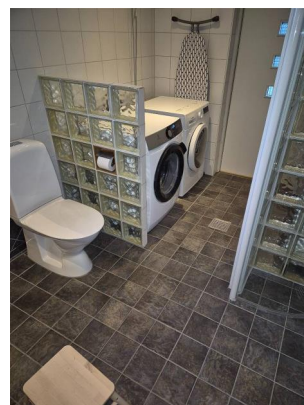
Entréplan / Badrum/Wc

✓ Normala fuktvärden indikerades mot klinker/kakel.

En viss fukt tränger alltid in bakom kakel/klinker via fogarna, detta är helt normalt och innebär inte att tätskiktet/ våtrumsisoleringen under kaklet/klinkern är bristfälligt eller ur funktion.

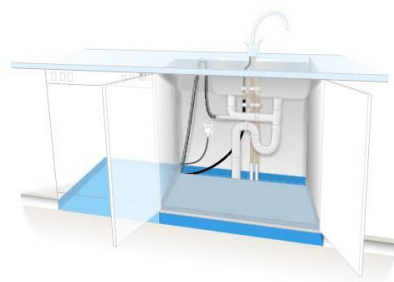
Entréplan / Kök

✗ Fuktskydd saknas i diskbänksskåp.

Utan fuktskydd är det svårt att upptäcka läckage från rörledningar. Vatten kan då tränga in i omkringliggande konstruktioner och orsaka fuktskador.

För att upptäcka eventuella läckage, installera ett fuktskydd.

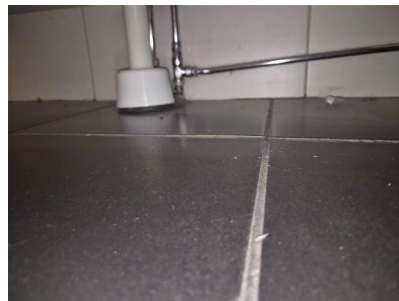
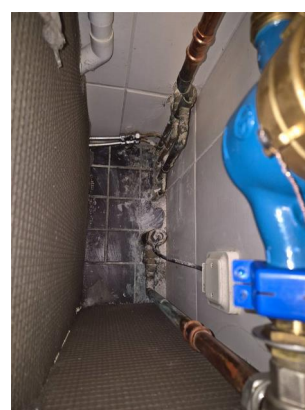
Entréplan / Badrum/Wc

Rör genomföring finns i golv.

Rör genomföringar i golvet medför en ökad risk för att vatten tränger ner i omkringliggande konstruktioner och orsakar fukskador.

Normala fuktvärden indikerades mot klinker/kakel.

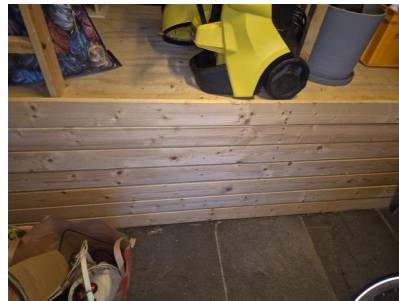
Källarplan / Allmänt

Vid vissa tillfällen så kommer det in viss mängd med fukt och blir stående i källaren.

Det finns en dagvattenbrunn i trappen utanför källaren, dock så saknas det golvbrunn i källardelen.

Nuvarande ägare har utfört en fördjupad undersökning som jag rekommenderar att man tar del av.
