# Besiktningssprotokoll

Försäkringsbesiktning för Anticimex Säljarsförsäkrat

Fastighetsbeteckning: Mälhammar 1:14	
Fastighetsägare: Lena Elisabeth Nordgren	
Fastighetsadress: Mälhammar Skogshyddan	
Postnummer: 635 31	Ort: Kvicksund

Besiktningdatum: 2024-04-08	Protokollnummer: 68198609
Temperatur: 9 °C	Väderlek: Klart
Tekniker: Marcus Eriksson-Boije	
E-post: marcus.eriksson-boije@anticimex.se	
Kontor: Eskilstuna	
Närvarande: Lena Nordgren, säljare

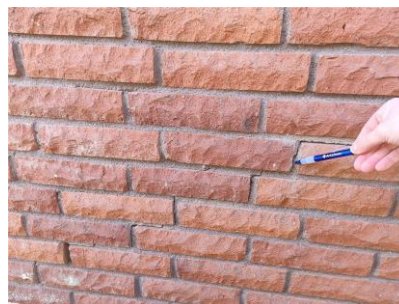
Sprickor finns i fasaden.

Dessa bedöms inte ha lett till bakomliggande skador.

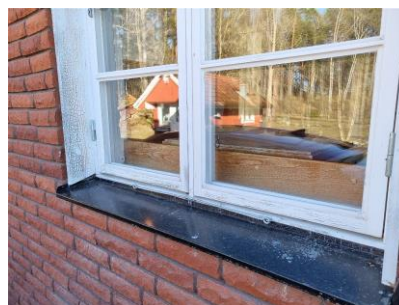
Enstaka fönster är i behov av målning/underhåll.

För att öka livslängden på fönster rekommenderas målning och underhåll.

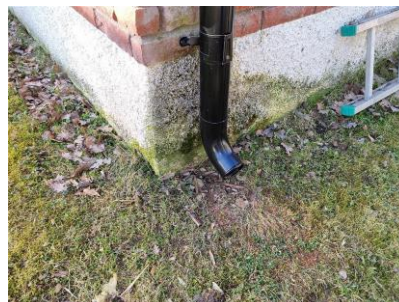
Stuprör avslutas nära huset.

Stuprör som avslutas intill husliv (ovan mark) kan medföra en ökad fuktbelastning på grundmur/sockel med fuktrelaterade skador som följd.

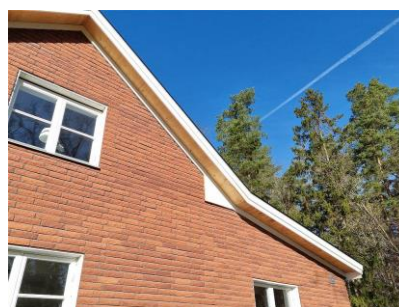
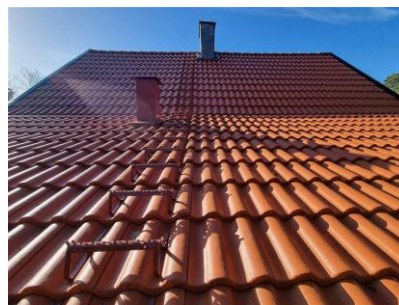
Takutsprång är i behov av målning.  
I övrigt inget att notera.

Taket är besiktat från takstegen.

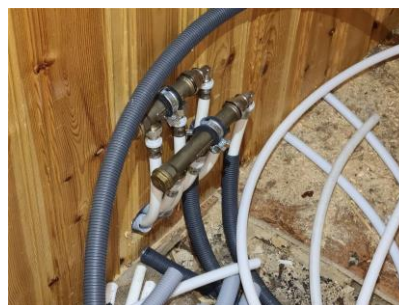
Rörslits saknar vattentät botten.

En rörslits ska ha en vattentät botten och vara försedd med skvallerrör. När det saknas ökar risken för att ett läckage inte upptäcks i tid. Det kan leda till fuktskador i omkringliggande konstruktioner.

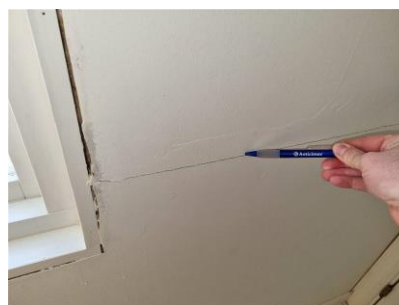
Sprickor finns i vägg.

Dessa bedöms inte ha lett till bakomliggande skador.

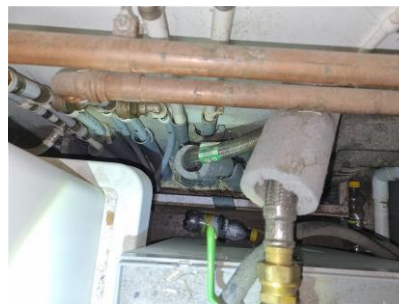
- ⚠ Rörlits saknar vattentät botten.

En rörlits ska ha en vattentät botten och vara försedd med skvallerrör. När det saknas ökar risken för att ett läckage inte upptäcks i tid. Det kan leda till fuktskador i omkringliggande konstruktioner.

Fuktindikering i utrymmet gav inga förhöjda fuktindikationer.

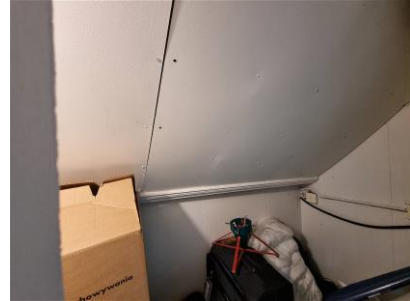
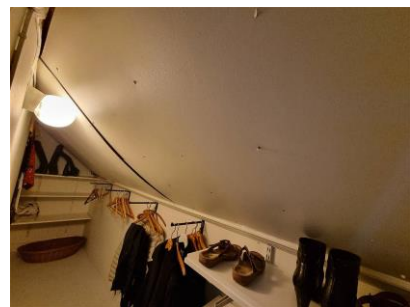
Innertaket har släppt.

Detta bedöms inte ha lett till några följdskador.
