Besiktningssprotokoll

Försäkringsbesiktning för Anticimex Säljarsförsäkrat

Fastighetsbeteckning: Ladeby 4:31	
Fastighetsadress: Ladeby Myggebo	
Postnummer: 635 35	Ort: Stora Sundby

Besiktningdatum: 2024-11-15	Protokollnummer: 68675231
Temperatur: 5 °C	Väderlek: Sol
Tekniker: Carl Segelborg	
E-post: Carl.segelborg@anticimex.se	
Kontor: Eskilstuna	
Närvarande: Besiktningstekniker: Carl Segelborg Anticimex Sörmland

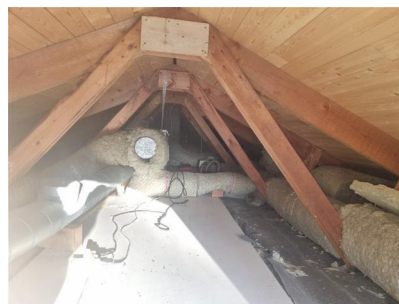
Utvändigt / Vind

- ✓ Vid kontroll av vinden uppmättes fuktvärden under kritisk fuktnivå för mikrobiell tillväxt och en normal lukt upplevdes.

Fuktkvoten i underlagstak/takbjälkar uppmättes till 10 %.

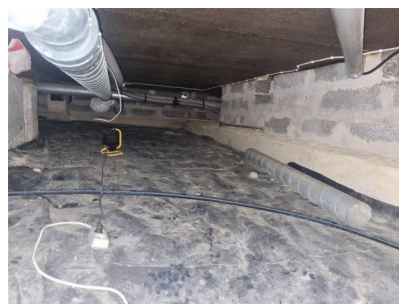
Utvändigt / Krypgrund

- ⚠ Vid kontroll av konstruktionen i krypgrund uppmättes fuktvärden under kritisk fuktnivå för mikrobiell tillväxt och normal lukt upplevdes. Marken är täckt av en plastmatta för att minska markfukt.

Det finns installerad ventilation i krypgrunden observera att detta inte är en krypgrundsavfuktare utan bara frånluftsventilation. Min bedömning är att den inte har någon funktion.

Golvbjälklaget ovan den uteluftsventilerade krypgrunden riskerar att drabbas av fuktskador på grund av naturlig fuktpåverkan. Detta kan i sin tur leda till mikrobiella skador (angrepp av mikroorganismer) som kan leda till att mikrobiell lukt sprids till boendemiljön.

Fuktkvoten uppmättes till 10 %.

Men jag skulle stänga av den och när det finns problem med fukt i krypgrunden installera en krypgrundsavfuktare.

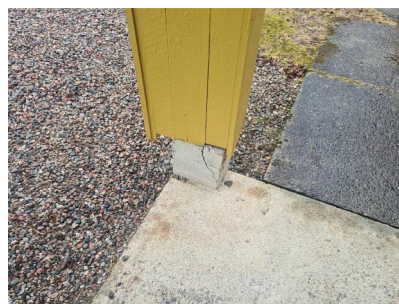
Utvändigt / Carport

Spricka i plint till carport.

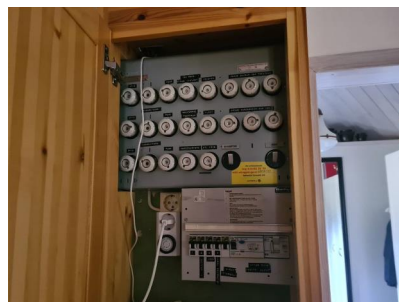
Entréplan / Passage

Jordfelsbrytare finns installerad vid el-centralen.
