# Utredningsprotokoll

## Anticimex Utredningsuppdrag

| Fastighetsadress:<br>Kristin Ribbings väg 67 | |

| Besiktningdatum:<br>2024-12-06 | Protokollnummer:<br>68711650 |

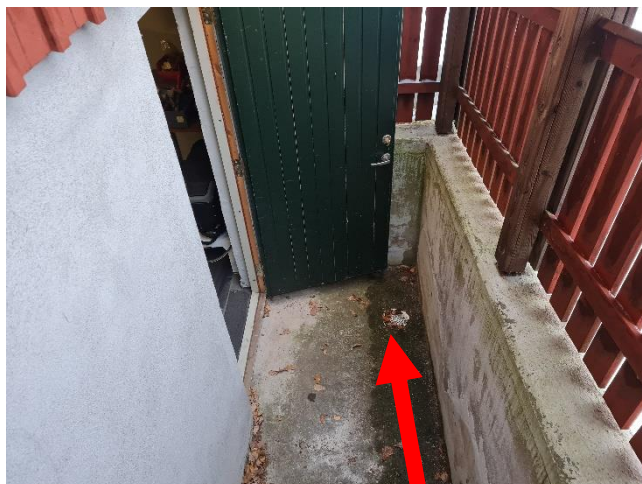
Översiktsbild av utvändigt källartrappa.

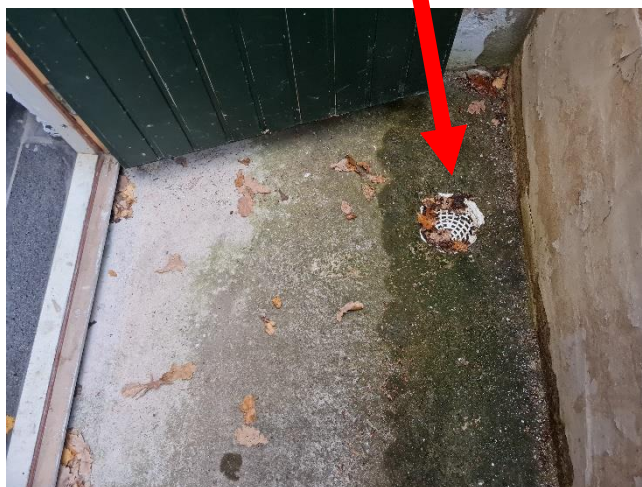
Längst ner på nedersta avsatsen finns en golvbrunn/dagvattenbrunn placerad som leder bort vatten från trappan men även där eventuellt utströmmande vatten från källaren skulle kunna rinna ut.

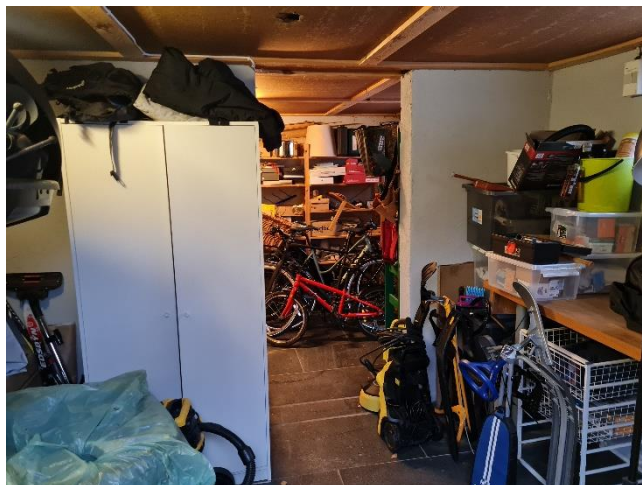
Översiktsbilder invändigt av källare.

Källaren är en så kallad råkällare där ytskikt och konstruktioner består av oorganiskt material. Utrymmet är sannolikt främst konstruerat för att kunna förvara tillhörigheter samt hobbyrum.

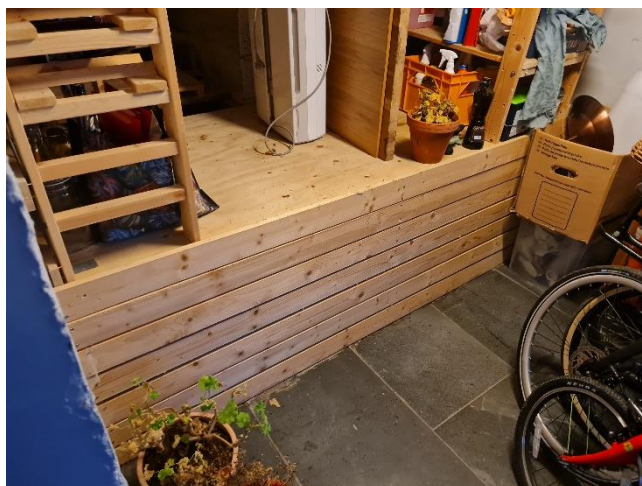
En förvaringslösning/träkonstruktion har platsbyggs framför anslutningen mellan källaren och ursprungsbyggnaden. Bakom och under träkonstruktionen kan berg i dagen noteras.

Vad gäller dem platsbyggda förvaringslösningarna av organiskt material som reglar och plankor som också delvis har kontakt med betongen/marken bör rivas bort och ersättas med mera fuktsäker lösning. Om reglarna fortsätter att vara fuktiga och periodvis fuktmättade finns risk för att mikrobiella följdskador uppstår som då skulle kunna påverka inomhusklimatet negativt och skapa luktproblematik.

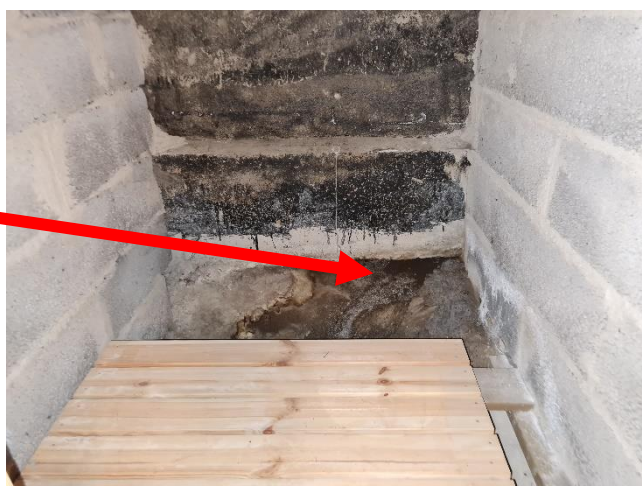
Här kan grundmuren som utgör krypgrundskonstruktionen på ursprungsbyggnaden noteras bakom träkonstruktionerna.

Här på bilden kan det noteras att grundmuren står ovanpå berg i dagen. Dagvattnet som sedan noterats tränga in i källaren rinner i det övre markskiktet/på berget och sedan vidare in. Det finns också tydliga otätheter mellan berg i dagen och grundmuren, vilka mer eller mindre är nästintill omöjliga att tätas baserat på att det är en krypgrund på andra sidan källaren.

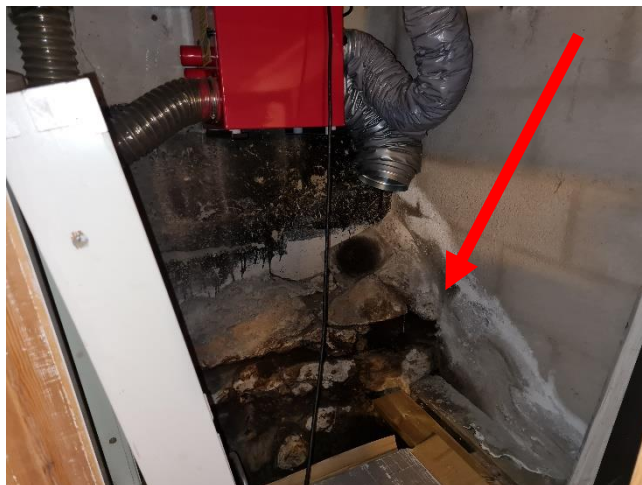
Smärre fuktanvisningar noterades lokalt på grundmuren/källarväggen som ansluter mot berg i dagen.

Det kan noteras att marken/berget är fuktigt och fukt/vatten trängt in.

Dock leder detta endast till estetiska följskador enligt in bedömning och det är på grund av att konstruktionerna består av betong/oorganiskt material vilket inte är direkt fukt känsliga konstruktioner.

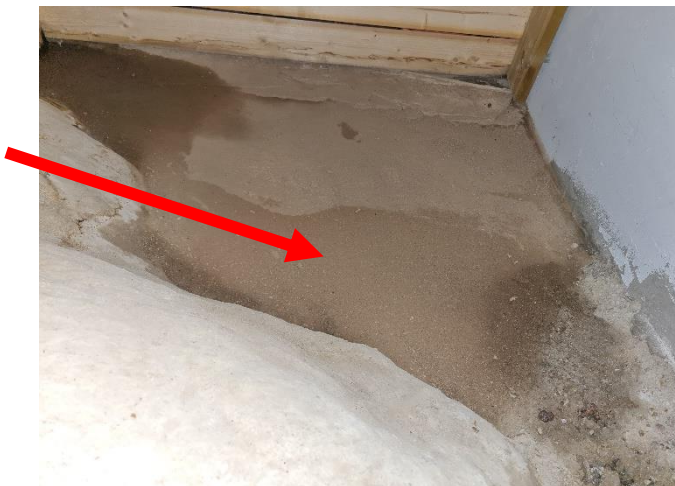
Bild tagen under träkonstruktionerna/förvaringslösningarna i källardelen.

Här kan det noteras fuktanvisningar och fritt vatten blir sannolikt stående på betongplattan.

Detta skulle vara en bra placering för någon typ av evakueringslösning gällande inträngande fukt.

För att minska påverkan och förbättra förutsättningarna föreslås några kostnadseffektiva åtgärder som inte är byggnadstekniskt omfattande. Det rekommenderas att försöka leda bort vattnet utvändigt genom förbättrad dränering och lutning av markytan. En annan möjlighet är att montera en extra golvbrunn i källaren som ansluts till befintliga dagvattenledningar. Alternativt kan ett hål borras eller bilas i konstruktionen för att installera en evakueringspump, vilket kan hjälpa till att aktivt avleda vatten från källaren vid behov.

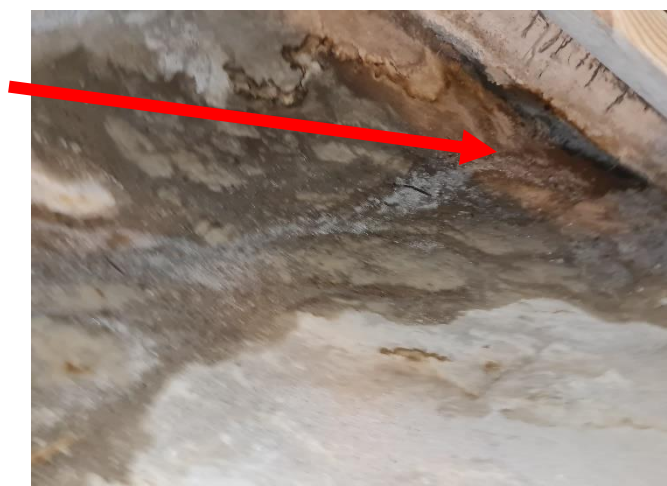
Vattnet rinner på berget som omger både källare samt ursprungsbyggnaden med tillhörande kryprundskonstruktion. Det är svårt att kunna avleda allt dagvatten som rinner i på marken runt stora delar av byggnaden samt att det sannolikt finns skrevor som kan leda vatten i olika riktningar.
