Besiktningssprotokoll

Försäkringsbesiktning för Anticimex Säljarsförsäkrat

Fastighetsbeteckning: Kjulaås 1:23	
Fastighetsadress: Tallvägen 35	
Postnummer: 635 06	Ort: Eskilstuna

Besiktningdatum: 2024-11-28	Protokollnummer: 68865466
Temperatur: 1 °C	Väderlek: Sol
Tekniker: Urban Pettersson	
E-post: urban.pettersson@anticimex.se	
Kontor: Eskilstuna	
Närvarande: Säljare och mäklare deltog vid besiktningen.

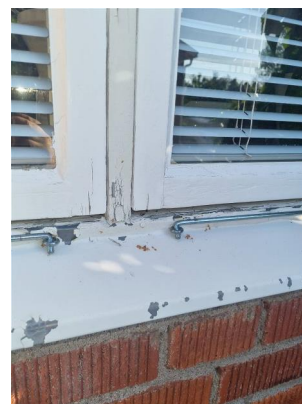
Utvändigt / Fönster

Torrspäckor finns på fönster.

Dessa bedöms inte ha lett till bakomliggande skador.

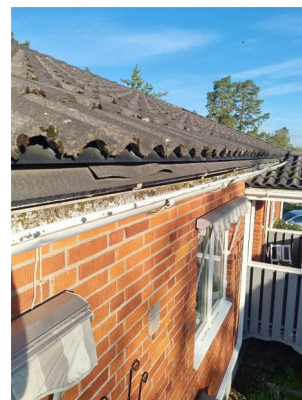
Utvändigt / Hängrännor / Stuprör

Hängrännor lutar fel och är skräpfyllda.

När hängrännor har en felaktig lutning (bakfall) finns risk att regnvatten svämmar över vilket i sin tur kan leda till fuktskador på fasad och sockel.

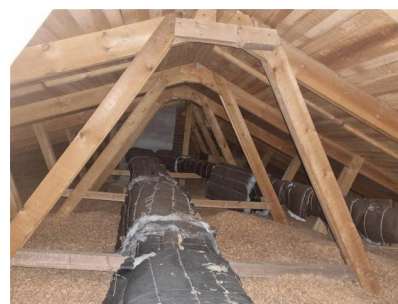
Utvändigt / Vind

Vid kontroll av vinden uppmättes fuktvärden under kritisk fuktnivå för mikrobiell tillväxt och en normal lukt upplevdes.

Det finns risk för mikrobiell tillväxt om den relativa fuktigheten (RF) i den omgivande luften är över 75 %. I furuvirke motsvarar det en fuktkvot (FK) på 17 %.

Fuktkvoten i underlagstak/takbjälkar uppmättes till 8%.

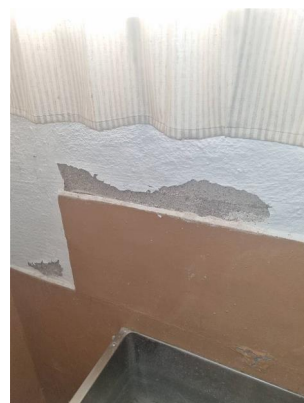
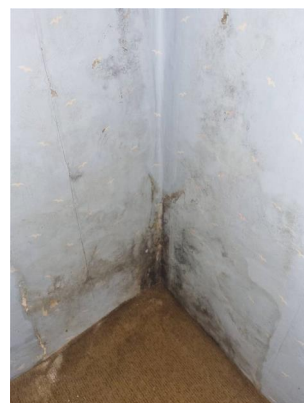
Källarplan / Allmänt

Vid besiktning av källaren så noterades fuktfläckar och färgsläpp på källarväggarna, detta är ett tecken på att det utvändiga fuktskyddet är äldre och att funktionen är nedsatt.

Puts- och färgsläpp finns på källarväggar.

Puts- och färg som släppt från underlaget invändigt på källarytterväggarna är ett tecken på att källarens utvändiga fuktskydd inte längre fungerar tillfredsställande.

För att åtgärda detta måste källarens utvändiga fuktskydd förbättras. Läs Anticimex faktablad om källare för tips och råd.
