Besiktningssprotokoll

Försäkringsbesiktning för Anticimex Säljarsförsäkrat

Fastighetsbeteckning: Tumbo-Husby 2:20	
Fastighetsadress: Övlingevägen 13	
Postnummer: 635 31	Ort: Kvicksund

Besiktningdatum: 2024-06-12	Protokollnummer: 68330068
Temperatur: 15 °C	Väderlek: Sol
Tekniker: Marcus Engström	
E-post: Marcus.Christensen@anticimex.se	
Kontor: Eskilstuna	
Närvarande: Tommy Klasson säljare deltog delvis under besiktningen.

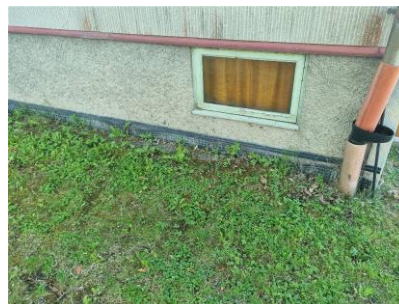
Utvändigt fuktskydd ligger oskyddat ovan mark.

Risk finns att det utvändiga fuktskyddet skadas och funktionen försämras.

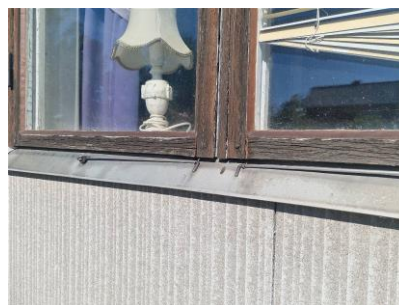
Kitt/-färgsläpp finns från fönster.

Detta medför ökad risk för fuktskador.

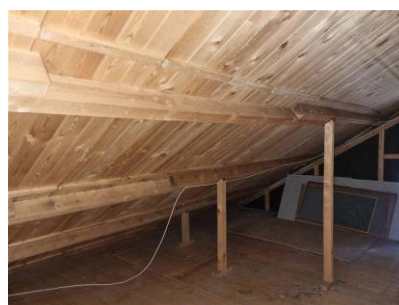
Vid kontroll av vinden uppmättes fuktvärden under kritisk fuktnivå för mikrobiell tillväxt och en normal lukt upplevdes. Fuktkvoten i underlagstak/takbjälkar uppmättes till 8%.

Det finns risk för mikrobiell tillväxt om den relativa fuktigheten (RF) i den omgivande luften är över 75 %. I furuvirke motsvarar det en fuktkvot (FK) på 17 %.

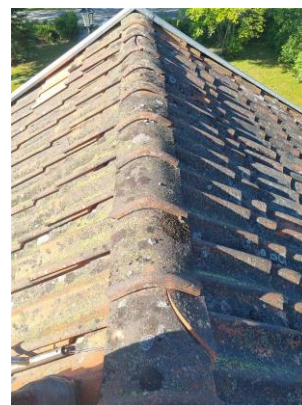
Yttertaket är äldre.
Takpannor är skadade.

Takpannor, plåtdetaljer och underlagspapp har enligt vår bedömning en begränsad livslängd. Eftersom husets taktäckning är äldre har det ett minskat motstånd mot vatteninträning. Detta i sin tur kan leda till fuktskador på träläkt och vidare ner i underliggande konstruktioner.

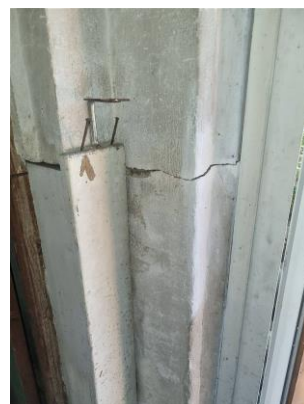
Spricka/or finns i vägg.

Detta kan leda till fukt- och frysskador i konstruktionen.
