Besiktningssprotokoll

Försäkringsbesiktning för Anticimex Säljarsförsäkrat

Fastighetsbeteckning: Skogstorp 1:135	
Fastighetsadress: Platåvägen 13	
Postnummer: 633 69	Ort: Skogstorp

Besiktningdatum: 2024-07-18	Protokollnummer: 68378047
Temperatur: 18 °C	Väderlek: Mulet
Tekniker: Carl Segelborg	
E-post: Carl.segelborg@anticimex.se	
Kontor: Eskilstuna	
Närvarande: Säljare medverkade på besiktningen.	
Besiktningstekniker: Carl Segelborg Anticimex Sörmland.

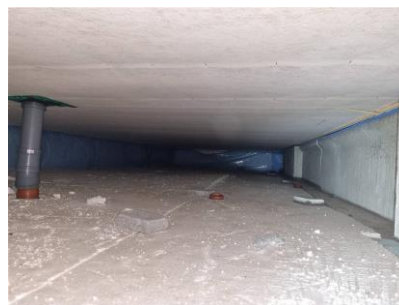
Utvändigt / Krypgrund

En varmgrund drabbas inte av fuktskador på samma sätt som en uteluftsventilerad krypgrund. Eftersom marken och grundmuren/-balken är isolerad och ingen utomhusluft ventileras in i grunden kommer grunden hållas varm. En varmare grund ger ett torrare klimat och på så sätt undviks tillväxt av mikroorganismer.

Fuktkvoten uppmättes till 12 %.

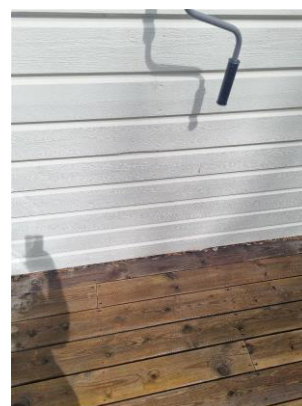
Utvändigt / Fasad

Altan avslutad intill fasad. Ökar fuktbelastning på fasaden.

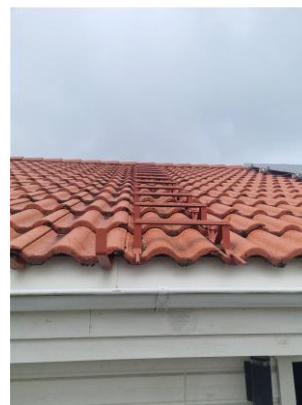
Utvändigt / Tak

Inget att notera.

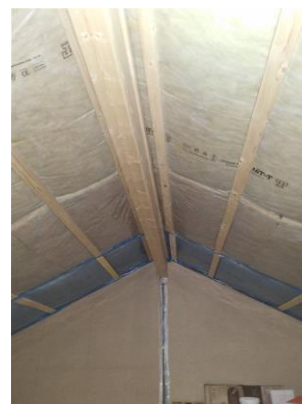
Utvändigt / Vind

Vid kontroll av vinden uppmättes fuktvärden under kritisk fuktnivå för mikrobiell tillväxt och en normal lukt upplevdes.

Fuktkvoten i underlagstak/takbjälkar uppmättes till 8%.

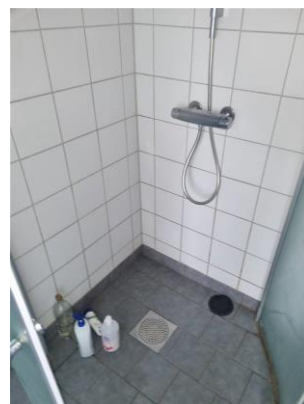
Övre plan / Badrum

Normala fuktvärden indikerades mot klinker/kakel.

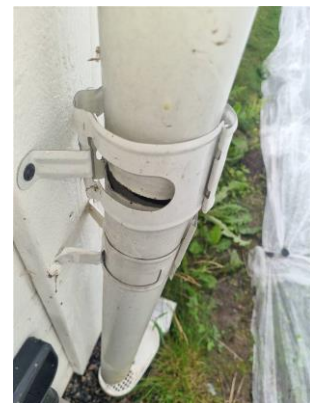
Utvändigt / Hängrännor / Stuprör

Stuprör har glidit isär, vilket i sin tur innebär risk för fuktskador på fasad och sockel.

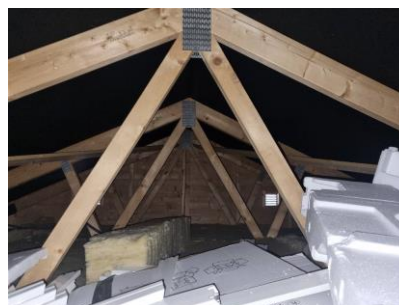
Utvändigt / Vind

Vid kontroll av vinden uppmättes fuktvärden under kritisk fuktnivå för mikrobiell tillväxt och en normal lukt upplevdes.

Fuktkvoten i underlagstak/takbjälkar uppmättes till 8%.

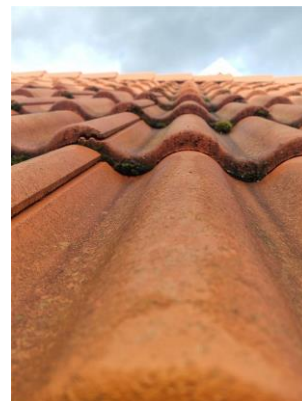
Utvändigt / Tak

Inget att notera.
