Besiktningssprotokoll

Försäkringsbesiktning för Anticimex Säljarsförsäkrat

Fastighetsbeteckning: Fiholm 2:3	
Fastighetsadress: Fiholm Ekbacken	
Postnummer: 635 05	Ort: Eskilstuna

Besiktningdatum: 2024-06-28	Protokollnummer: 68367631
Temperatur: 22 °C	Väderlek: Sol
Tekniker: Urban Pettersson	
E-post: urban.pettersson@anticimex.se	
Kontor: Eskilstuna	
Närvarande: Eeva Tervanotko, säljare

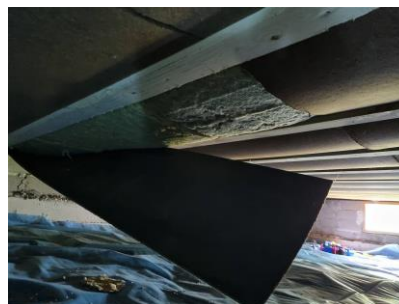
Trossbottenskiva har släppt/hänger.

Vid kontroll av konstruktionen i krypgrund uppmättes fuktvärden under kritisk fuktnivå för mikrobiell tillväxt och normal lukt upplevdes.

Fuktkvoten uppmättes till 14 %.

Del av krypgrund är ej åtkomlig och är besiktigad via hål i grundmur från krypgrund.

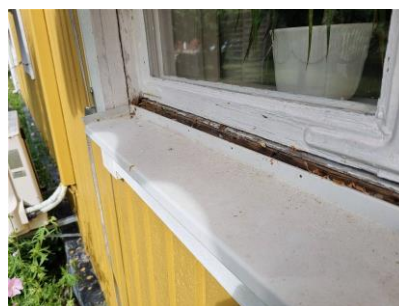
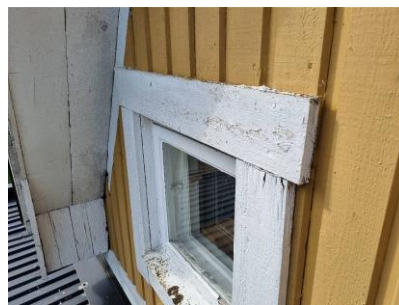
Överbleck saknas bitvis ovan fönster och fönsterbleck sitter löst på vardagsrumsfönster. Torrspäckor och färg/kittsläpp förekommer på lokalt på fönster.

Avsaknad av bleck ovanför fönster eller bristfälligt monterade bleck medför en ökad risk för att vatten kan rinna in och orsaka fuktrelaterade skador i omkringliggande konstruktioner. Bristande underhåll förstärker denna risk.

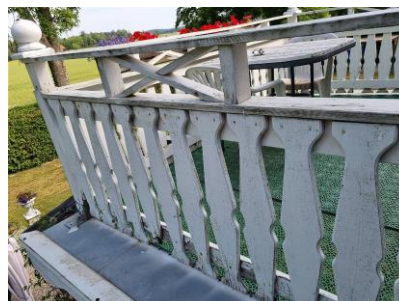
Balkongräcke och träkonstruktioner är i behov av målning/underhåll.

Balkongräcke och träkonstruktioner där målningsbehov finns riskerar att få fukt- och rötskador på grund av sämre vattenavvisande förmåga.

För att öka livslängden på balkongen rekommenderas målning och underhåll.

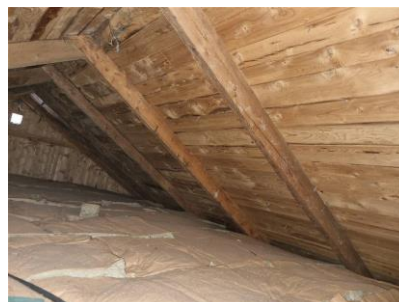
Fläckar/missfärgningar finns lokalt i underlagstaket, dessa bedöms vara av äldre datum och fuktindikerades utan anmärkning.

Vid kontroll av vinden uppmättes fuktvärden under kritisk fuktnivå för mikrobiell tillväxt och en normal lukt upplevdes.

Fuktkvoten i underlagstak/takbjälkar uppmättes vid besiktningstillfället till 9 %.

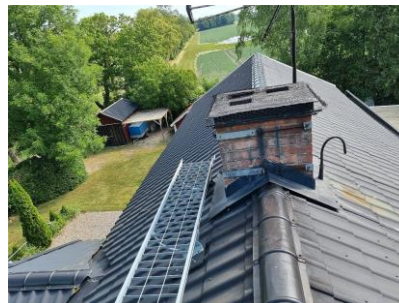
Skorstenen saknar väderskydd och vindskivor är i behov av underhåll.

Väderskydd kan monteras för att skydda mot nederbörd som annars kan orsaka fuktskador och frostsprängning i skorstenen/ murstocken.

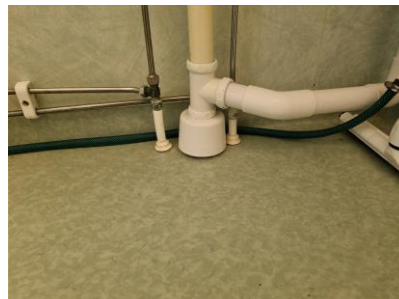
⚠ Våtutrymmet har äldre yt/tätskikt och rörgenomföringar finns i golv.

Eftersom funktionen, som innebär att ytskiktet/tätskiktet ska vara vattentätt, kan vara nedsatt finns en ökad risk att vatten tränger igenom ytskiktet/tätskiktet med vattenskador i omkringliggande konstruktioner som följd.
