# Besiktningssprotokoll

Försäkringsbesiktning för Anticimex Säljarsförsäkrat

Fastighetsbeteckning: Geväret 19	
Fastighetsadress: Flackstavägen 44	
Postnummer: 63222	Ort: Eskilstuna

Besiktningdatum: 2025-03-12	Protokollnummer: 68887194
Temperatur: 1 °C	Väderlek: Molnigt
Tekniker: Marcus Engström	
E-post: Marcus.Engstrom@anticimex.se	
Kontor: Eskilstuna	
Närvarande: Kurt Berglund fastighetsägare

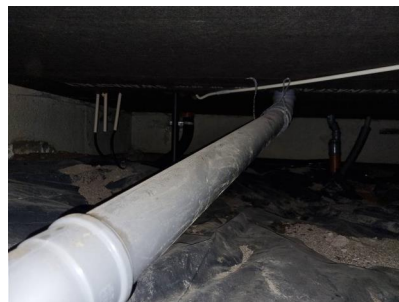
Vid kontroll av konstruktionen i krypgrund uppmättes fuktvärden under kritisk fuktnivå för mikrobiell tillväxt och normal lukt upplevdes.

Golvbjälklaget ovan den uteluftsventilerade krypgrunden riskerar att drabbas av fuktskador på grund av naturlig fuktpåverkan. Detta kan i sin tur leda till mikrobiella skador (angrepp av mikroorganismer) som kan leda till att mikrobiell lukt sprids till boendemiljön. Fuktkvoten uppmättes till 13 %.

Vid kontroll av vinden uppmättes fuktvärden under kritisk fuktnivå för mikrobiell tillväxt och en normal lukt upplevdes. Fuktkvoten i underlagstak/takbjälkar uppmättes till 10 %.

Det finns risk för mikrobiell tillväxt om den relativa fuktigheten (RF) i den omgivande luften är över 75 %. I furuvirke motsvarar det en fuktkvot (FK) på 17 %.

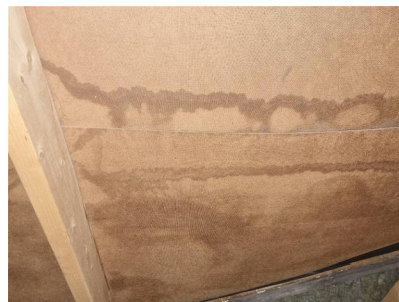
### Utvändigt / Sidovind från klädkammaren

Underlagstaket består av träfiberskivor.

Eftersom underlagstaket består av träfiberskivor utan yttre täckning av papp under takbeklädnaden, finns risk vid ogynnsam väderlek att regnvatten/snö tränger in i skivskarvar med läckage på vindsutrymmet som följd. Med tiden kan även träfiberskivorna drabbas av fuktskador.

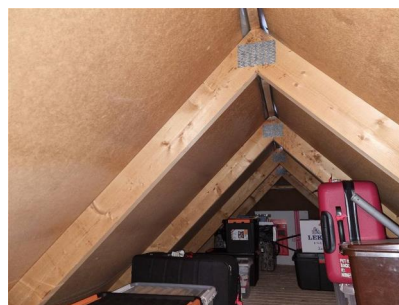
### Utvändigt / Vind

På vindarna så noterades det fuktfläckar på underlagstaket som består av träfiberskivorna. Det är vanligt att det blir fläckar på dessa skivor. Det rekommenderas att man ringar in fläckarna och håller det under uppsikt för att se om dom blir större.

Underlagstaket består av träfiberskivor.

Eftersom underlagstaket består av träfiberskivor utan yttre täckning av papp under takbeklädnaden, finns risk vid ogynnsam väderlek att regnvatten/snö tränger in i skivskarvar med läckage på vindsutrymmet som följd. Med tiden kan även träfiberskivorna drabbas av fuktskador.

Vid kontroll av vinden uppmättes fuktvärden under kritisk fuktnivå för mikrobiell tillväxt och en normal lukt upplevdes.

Fuktkvoten i underlagstak/takbjälkar uppmättes till 10 %.

Det finns risk för mikrobiell tillväxt om den relativa fuktigheten (RF) i den omgivande luften är över 75 %. I furuvirke motsvarar det en fuktkvot (FK) på 17 %.

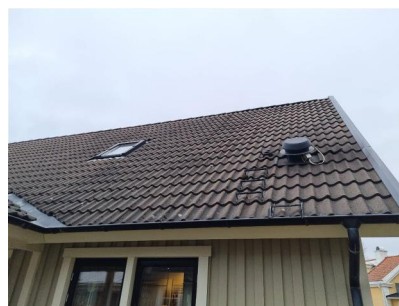
### Utvändigt / Tak

Inget att notera.

Taket besiktades från marken och takstegen där den finns.

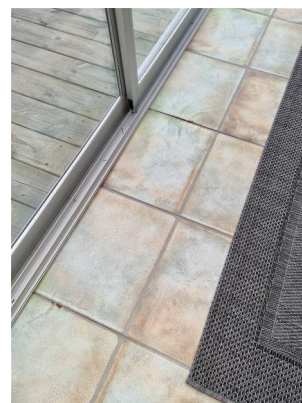
### Utvändigt / Uterum

Skador på golv.

Bedöms inte ha lett till några följd skador.

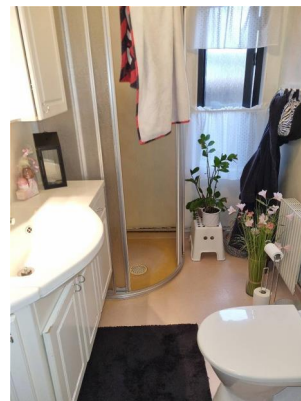
### Entréplan / Dusch/Toalett

Våtutrymmet har äldre yt-/tätskikt.  
Golvbeläggning har släppt från underlaget vid golvbrunn.

Eftersom funktionen, som innebär att ytskiktet/tätskiktet ska vara vattentätt, kan vara nedsatt finns en ökad risk att vatten tränger igenom ytskiktet/tätskiktet med vattenskador i omkringliggande konstruktioner som följd.

Fuktindikering i utrymmet gav inga förhöjda fuktindikationer.

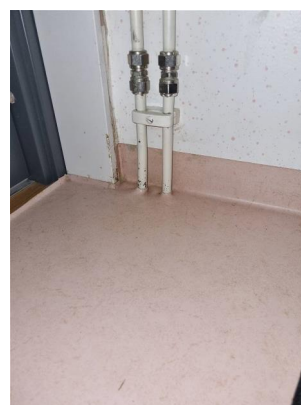
### Entréplan / Tvättstuga

Rörgenomföring finns i golv.

Rörgenomföringar i golvet medför en ökad risk för att vatten tränger ner i omkringliggande konstruktioner och orsakar fuktskador.

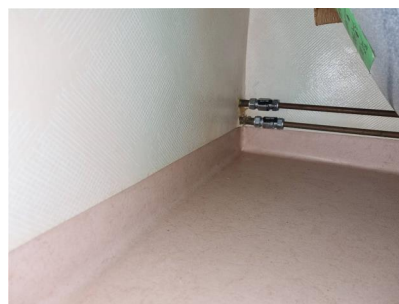
### Övre plan / Badrum

Våtutrymmet har äldre yt-/tätskikt.  
Väggbeklädnaden är otät vid rör genomföringar.

Eftersom funktionen, som innebär att ytskiktet/tätskiktet ska vara vattentätt, kan vara nedsatt finns en ökad risk att vatten tränger igenom ytskiktet/tätskiktet med vattenskador i omkringliggande konstruktioner som följd.

Fuktindikering i utrymmet gav inga förhöjda fuktindikationer.

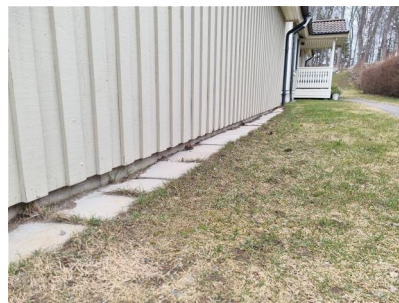
#### Utvändigt / Sockel

Avståndet mellan fasadbeklädnaden och marken är inte tillräckligt.

Eftersom fasadbeklädnaden avslutas för nära mark finns risk för att fukt från marken suggs upp i fasadpanelens nederkant. Detta kan orsaka fuktrelaterade skador i fasadbeklädnaden och bakomliggande konstruktioner.

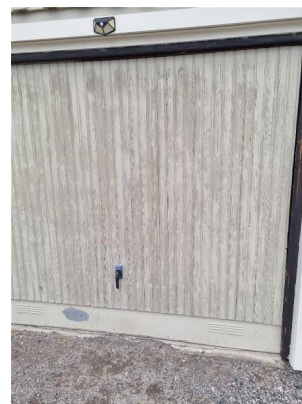
#### Utvändigt / Dörrar

Dörr har färgsläpp och torrsprickor.

För att öka livslängden på dörr rekommenderas målning och underhåll.
