Besiktningssprotokoll

Försäkringsbesiktning för Anticimex Säljarsförsäkrat

Fastighetsbeteckning: Tumbo-Husby 6:4	
Fastighetsadress: Övlingevägen 8	
Postnummer: 635 31	Ort: Kvicksund

Besiktningdatum: 2024-06-17	Protokollnummer: 68339452
Temperatur: 17 °C	Väderlek: Klart
Tekniker: Marcus Eriksson-Boije	
E-post: marcus.eriksson-boije@anticimex.se	
Kontor: Eskilstuna	
Närvarande: Fastighetsägaren

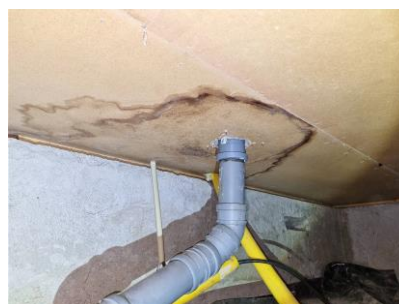
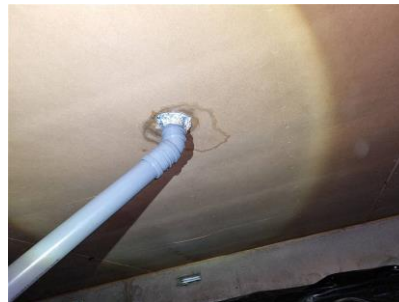
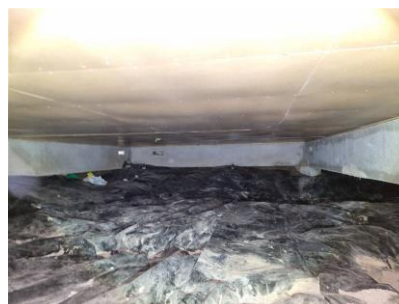
Utvändigt / Krypgrund

Krypgrund är en riskkonstruktion. Smärre fuktanvisningar finns omkring genomföringar. Dessa bedöms vara äldre och fuktindikerades utan anmärkning.

Uteluftsventilerade krypgrunder med bjälklag av organiskt material har ofta fuktskador på grund av naturlig fuktpåverkan. Detta kan resultera i mikrobiella skador (angrepp av mikroorganismer) och, i värsta fall, rötskador. Mikrobiell lukt kan då spridas till boendemiljön.

Vid kontroll av konstruktionen i plintgrunden uppmättes fuktvärden under kritisk fuktnivå för mikrobiell tillväxt och normal lukt upplevdes.

Fuktkvoten uppmättes till 16 % syllar.

Det finns risk för mikrobiell tillväxt om den relativa fuktigheten (RF) i den omgivande luften är över 75 %. I furuvirke motsvarar det en fuktkvot (FK) på 17 %.

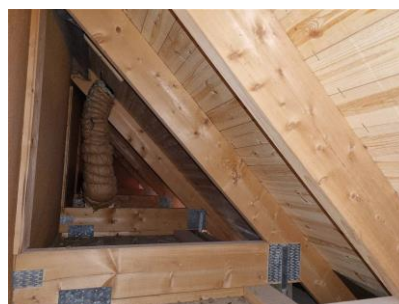
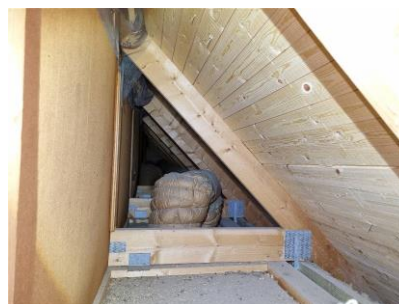
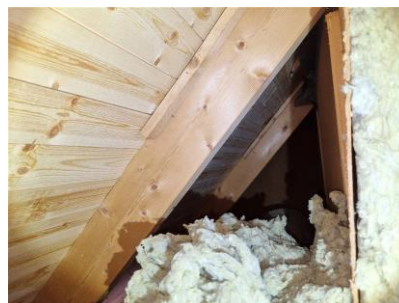
Utvändigt / Sidovindar 1-3

Vid kontroll av vinden uppmättes fuktvärden under kritisk fuktnivå för mikrobiell tillväxt och en normal lukt upplevdes.

Fuktkvoten i underlagstak/takbjälkar uppmättes vid besiktningstillfället till <6 % (Gränsvärde 17%).

Detta värde varierar dock under året beroende på årstid och utomhusklimat. Det finns risk för mikrobiell tillväxt om den relativa fuktigheten (RF) i den omgivande luften är över 75 %. I furuvirke motsvarar det en fuktkvot (FK) på 17 %.

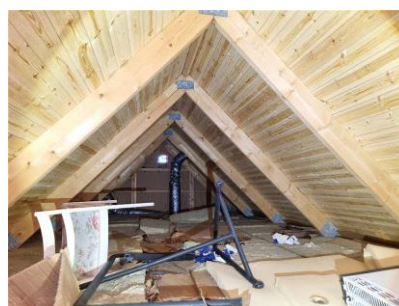
Utvändigt / Vind

Vid kontroll av vinden uppmättes fuktvärden under kritisk fuktnivå för mikrobiell tillväxt och en normal lukt upplevdes.

Fuktkvoten i underlagstak/takbjälkar uppmättes vid besiktningstillfället till <6 % (Gränsvärde 17%).

Detta värde varierar dock under året beroende på årstid och utomhusklimat. Det finns risk för mikrobiell tillväxt om den relativa fuktigheten (RF) i den omgivande luften är över 75 %. I furuvirke motsvarar det en fuktkvot (FK) på 17 %.

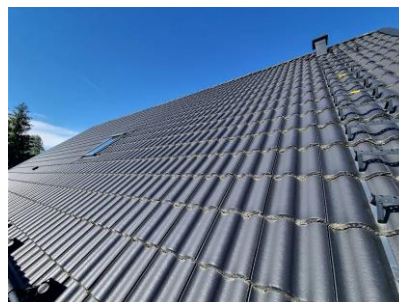
Utvändigt / Tak

Inget att notera.

Taket är besiktat från takstegen och mark.

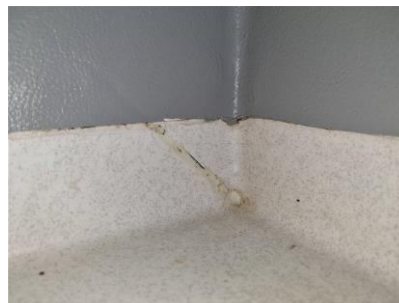
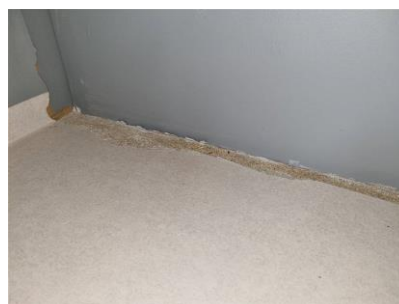
Övre plan / Dusch/Toalett

Våtutrymmet är av äldre standard och skador finns i golvbeklädnaden.

Eftersom funktionen, som innebär att ytskiktet/tätskiktet ska vara vattentätt, kan vara nedsatt finns en ökad risk att vatten tränger igenom ytskiktet/tätskiktet med vattenskador i omkringliggande konstruktioner som följd.

Fuktindikering i utrymmet gav inga förhöjda fuktindikationer.

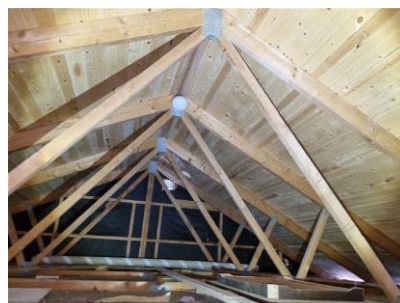
Utvändigt / Vind

Vid kontroll av vinden uppmättes fuktvärden under kritisk fuktnivå för mikrobiell tillväxt och en normal lukt upplevdes.

Fuktkvoten i underlagstak/takbjälkar uppmättes vid besiktningstillfället till 9 % (Gränsvärde 17%).

Detta värde varierar dock under året beroende på årstid och utomhusklimat.

Det finns risk för mikrobiell tillväxt om den relativa fuktigheten (RF) i den omgivande luften är över 75 %. I furuvirke motsvarar det en fuktkvot (FK) på 17 %.

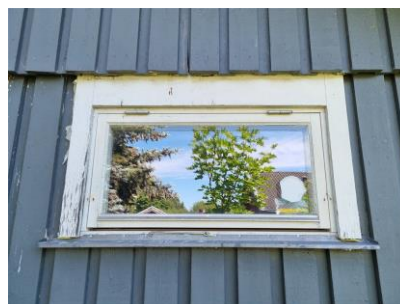
Utvändigt / Fönster

Fönster är i behov av målning/underhåll.

För att öka livslängden på fönster rekommenderas målning och underhåll.

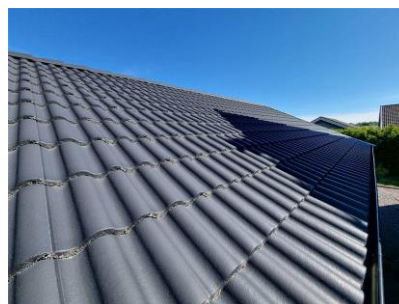
Utvändigt / Tak

Inget att notera.

Taket är besiktat från stege uppställd mot takfot samt mark.

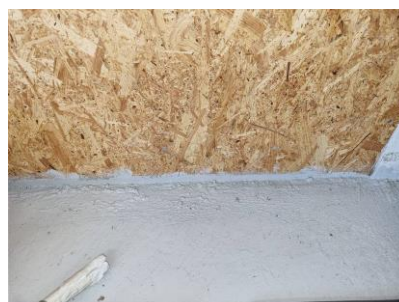
Garage invändigt / Garage

Väggskivor avslutas dikt an betongen.
