Besiktningssprotokoll

Försäkringsbesiktning för Anticimex Säljarsförsäkrat

Fastighetsbeteckning: Västra Hedemora 2:93	
Fastighetsadress: Hedemora Lilla Lugnet 2	
Postnummer: 640 43	Ort: Ärla

Besiktningdatum: 2025-01-16	Protokollnummer: 68797451
Temperatur: 5 °C	Väderlek: Mulet
Tekniker: Urban Pettersson	
E-post: urban.pettersson@anticimex.se	
Kontor: Eskilstuna	
Närvarande: Bo Eriksson, säljare.

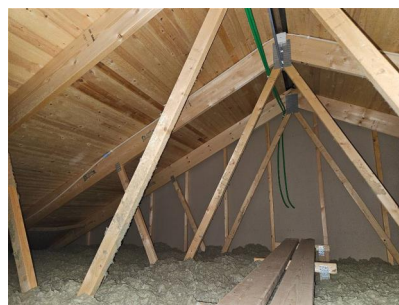
Utvändigt / Vind

Vid kontroll av vinden uppmättes fuktvärden under kritisk fuktnivå för mikrobiell tillväxt och en normal lukt upplevdes.

Det finns risk för mikrobiell tillväxt om den relativa fuktigheten (RF) i den omgivande luften är över 75 %. I furuvirke motsvarar det en fuktkvot (FK) på 17 %.

Fuktkvoten i underlagstak/takbjälkar uppmättes vid besiktningstillfället till 13 %.

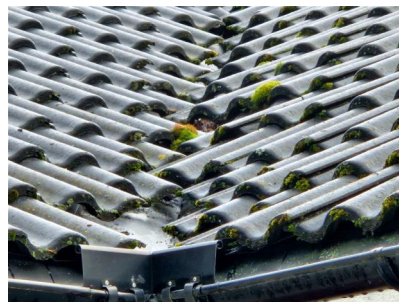
Utvändigt / Tak

Viss mosspåväxt finns på takpannor och takpanor är delvis ej skurna i rännal.

Observera att taket enbart är besiktigt från mark då taksteg saknas.
