Besiktningssprotokoll

Kompletterande besiktning
Anticimex Överlåtelsebesiktning - Säljarförsäkrat

Fastighetsbeteckning: Roxnäs 3:208	
Fastighetsägare: Lundgren, Jan-Erik	
Fastighetsadress: Uttervägen 5a	
Postnummer: 644 36	Ort: Torshälla

Besiktningdatum: 2025-01-16	Protokollnummer: 68801821
Temperatur: 0 °C	Väderlek:
Tekniker: Carl Segelborg	
E-post: Carl.segelborg@anticimex.se	
Kontor: Eskilstuna	
Närvarande: Besiktningstekniker: Carl Segelborg Anticimex Sörmland.

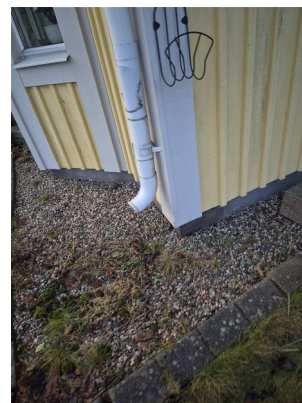
Utvändigt / Hängrännor / Stuprör

Stuprör avslutas nära husliv.

Stuprör som avslutas intill husliv (ovan mark) kan medföra en ökad fuktbelastning på grundmur/sockel med fuktrelaterade skador som följd.

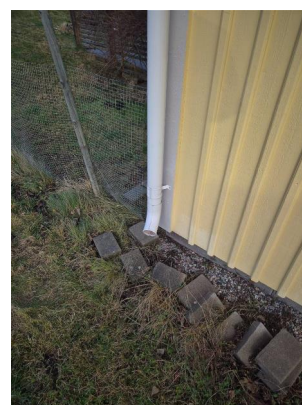
Utvändigt / Hängrännor / Stuprör garage

Stuprör avslutas nära husliv.

Stuprör som avslutas intill husliv (ovan mark) kan medföra en ökad fuktbelastning på grundmur/sockel med fuktrelaterade skador som följd.

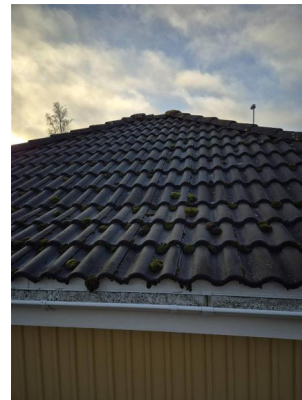
Utvändigt / Garagetak

Mospåväxt finns på takpannor.

Mossa som växer på taket kan leda till att taktäckningen har ett minskat motstånd mot vatteninträning. Detta i sin tur kan leda till fuktskador på träläkt och takkonstruktionen vilket kan resultera i mikrobiella skador (angrepp av mikroorganismer).

För att öka livslängden på taket rekommenderas att mossan tas bort från takpannorna.
