# Besiktningssprotokoll

Försäkringsbesiktning för Anticimex Säljarsförsäkrat

Fastighetsbeteckning: Roxnäs 3:208	
Fastighetsadress: Uttervägen 5a	
Postnummer: 644 36	Ort: Torshälla

Besiktningdatum: 2025-01-07	Protokollnummer: 68739476
Temperatur: 2 °C	Väderlek: Klart
Tekniker: Carl Segelborg	
E-post: Carl.segelborg@anticimex.se	
Kontor: Eskilstuna	
Närvarande: Säljare medverkade på besiktningen.	
Besiktningstekniker: Carl Segelborg Anticimex Sörmland.

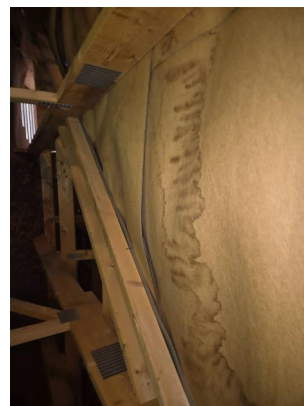
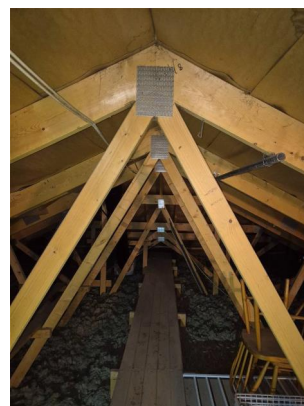
Underlagstaket består av träfiberskivor.

Eftersom underlagstaket består av träfiberskivor utan yttre täckning av papp under takbeklädnaden, finns risk vid ogynnsam väderlek att regnvatten/snö tränger in i skivskarvar med läckage på vindsutrymmet som följd. Med tiden kan även träfiberskivorna drabbas av fuktskador.

Vid kontroll av vinden uppmättes fuktvärden under kritisk fuktnivå för mikrobiell tillväxt och en normal lukt upplevdes.

Det finns risk för mikrobiell tillväxt om den relativa fuktigheten (RF) i den omgivande luften är över 75 %. I furuvirke motsvarar det en fuktkvot (FK) på 17 %.

Fuktkvoten i underlagstak/takbjälkar uppmättes till 8%.

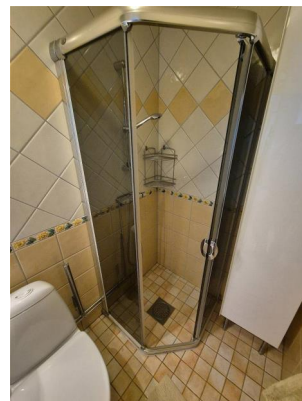
- ✓ Normala fuktvärden indikerades mot klinker/kakel.

En viss fukt tränger alltid in bakom kakel/klinker via fogarna, detta är helt normalt och innebär inte att tätskiktet/ våtrumsisoleringen under kaklet/klinkern är bristfälligt eller ur funktion.

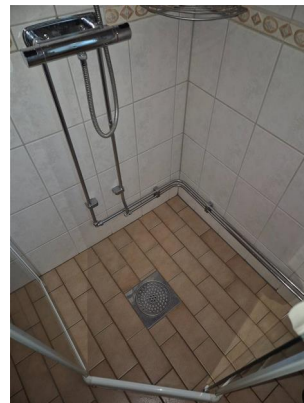
- ✓ Normala fuktvärden indikerades mot klinker/kakel.

En viss fukt tränger alltid in bakom kakel/klinker via fogarna, detta är helt normalt och innebär inte att tätskiktet/ våtrumsisoleringen under kaklet/klinkern är bristfälligt eller ur funktion.

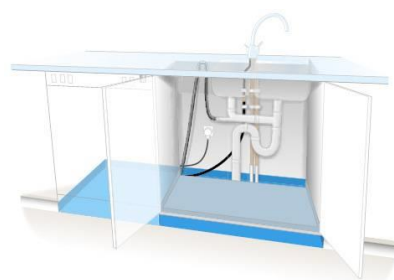
- ✗ Fuktskydd saknas i diskbänksskåp.

Utan fuktskydd är det svårt att upptäcka läckage från rörledningar. Vatten kan då tränga in i omkringliggande konstruktioner och orsaka fuktskador.

För att upptäcka eventuella läckage, installera ett fuktskydd.

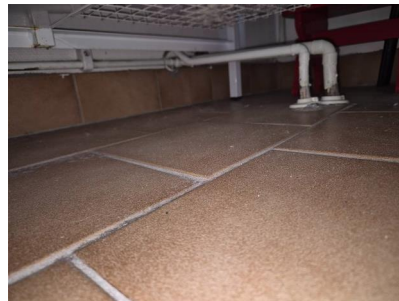
Rör genomföring finns i golv.

Rör genomföringar i golvet medför en ökad risk för att vatten tränger ner i omkringliggande konstruktioner och orsakar fuktskador. Vid uppbyggnaden av utrymmet var detta tillåtet och utförandet anses därför vara fackmässigt utfört. I dagens branschregler är detta inte längre tillåtet.

-----  
Normala fuktvärden indikerades mot klinker/kakel.

En viss fukt tränger alltid in bakom kakel/klinker via fogarna, detta är helt normalt och innebär inte att tätskiktet/ våtrumsisoleringen under kaklet/klinkern är bristfälligt eller ur funktion.

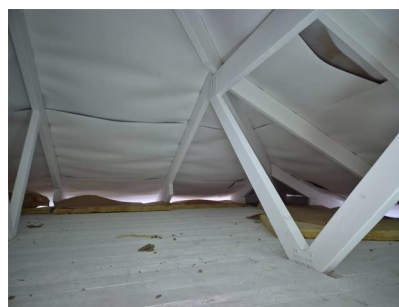
Underlagstaket består av träfiberskivor.

Eftersom underlagstaket består av träfiberskivor utan yttre täckning av papp under takbeklädnaden, finns risk vid ogynnsam väderlek att regnvatten/snö tränger in i skivskarvar med läckage på vindsutrymmet som följd. Med tiden kan även träfiberskivorna drabbas av fuktskador.

Vid kontroll av vinden uppmättes fuktvärden under kritisk fuktnivå för mikrobiell tillväxt och en normal lukt upplevdes.

Det finns risk för mikrobiell tillväxt om den relativa fuktigheten (RF) i den omgivande luften är över 75 %. I furuvirke motsvarar det en fuktkvot (FK) på 17 %.

Fuktkvoten i underlagstak/takbjälkar uppmättes till 8%.

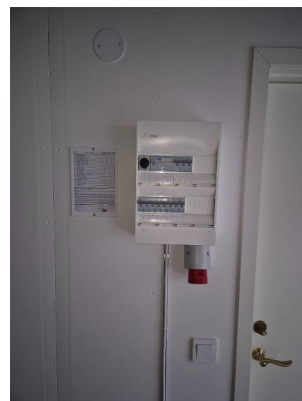
El-centralen har jordfelsbrytare.

Jordfelsbrytare finns installerad vid elcentralen.
