Besiktningssprotokoll

Försäkringsbesiktning för Anticimex Säljarsförsäkrat

Fastighetsbeteckning: Hammarby 1:27	
Fastighetsadress: Torsborg 60	
Postnummer: 635 07	Ort: Eskilstuna

Besiktningdatum: 2024-08-01	Protokollnummer: 68832286
Temperatur: 22 °C	Väderlek: Sol
Tekniker: Carl Segelborg	
E-post: Carl.segelborg@anticimex.se	
Kontor: Eskilstuna	
Närvarande: Säljare medverkade på besiktningen.	
Besiktningstekniker: Carl Segelborg Anticimex Sörmland.

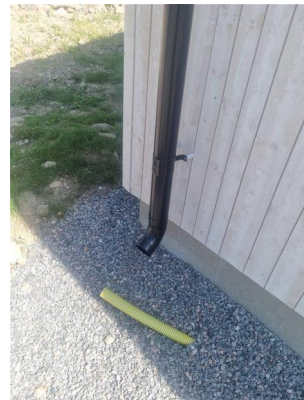
Utvändigt / Hängrännor / Stuprör

Fals på stuprör vänd mot fasad.

Falsen på stuprören kan med fördel vändas ut från fasaden för att lättare se om röret blivit skadat efter vinterns påfrestningar samt för att undvika skador på fasad vid ett eventuellt läckage.

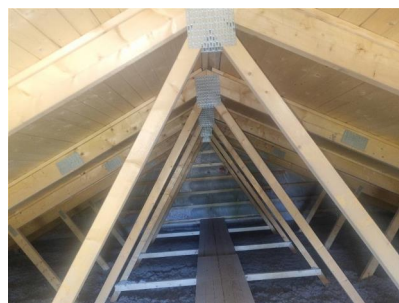
Utvändigt / Vind

Vid kontroll av vinden uppmättes fuktvärden under kritisk fuktnivå för mikrobiell tillväxt och en normal lukt upplevdes.

Det finns risk för mikrobiell tillväxt om den relativa fuktigheten (RF) i den omgivande luften är över 75 %. I furuvirke motsvarar det en fuktkvot (FK) på 17 %.

Fuktkvoten i underlagstak/takbjälkar uppmättes till 8%.

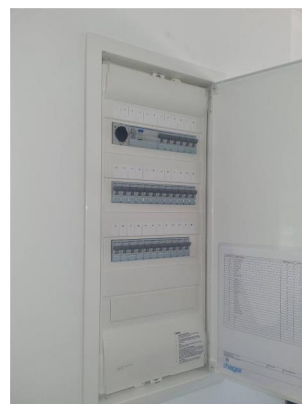
Entréplan / Tvättstuga

El-centralen har jordfelsbrytare.

Jordfelsbrytare finns installerad vid elcentralen.

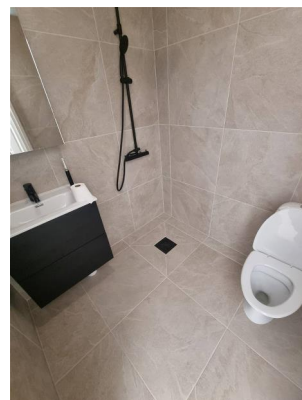
Entréplan / Dusch/Toalett

Normala fuktvärden indikerades mot klinker/kakel.

En viss fukt tränger alltid in bakom kakel/klinker via fogarna, detta är helt normalt och innebär inte att tätskiktet/ våtrumsisoleringen under kaklet/klinkern är bristfälligt eller ur funktion.

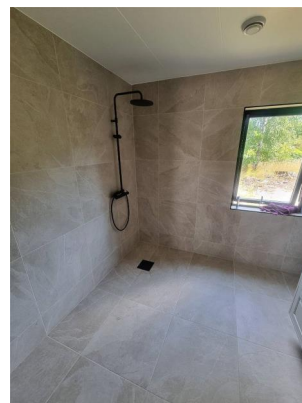
Entréplan / Badrum

Normala fuktvärden indikerades mot klinker/kakel.

En viss fukt tränger alltid in bakom kakel/klinker via fogarna, detta är helt normalt och innebär inte att tätskiktet/ våtrumsisoleringen under kaklet/klinkern är bristfälligt eller ur funktion.
