# Besiktningssprotokoll

Försäkringsbesiktning för Anticimex Säljarsförsäkrat

Fastighetsbeteckning: Ängsholmen 1:57	
Fastighetsadress: Tjädervägen 7	
Postnummer: 644 36	Ort: Torshälla

Besiktningdatum: 2024-05-20	Protokollnummer: 68276563
Temperatur: 12 °C	Väderlek: Molnigt
Tekniker: Marcus Engström	
E-post: Marcus.Christensen@anticimex.se	
Kontor: Eskilstuna	
Närvarande: Annika Salomonsson säljare

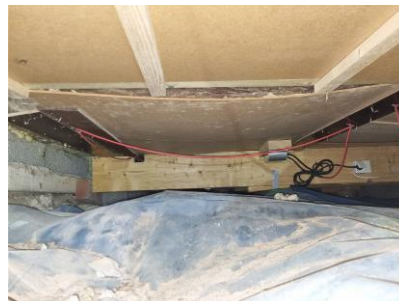
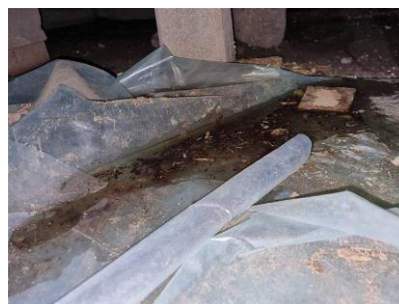
Vid kontroll av konstruktion i krypgrund noterades fuktvärden över kritisk fuktnivå och det förekommer mikrobiell påväxt. Fritt vatten på plasten.

De höga fuktvärdena och den mikrobiella påväxten innebär att grundens klimat under delar av året är för fuktigt. Detta kan i förlängningen leda till rötskador i konstruktionen. För att undvika detta så måste krypgrundens klimat bli torrare.

Fuktkvoten uppmättes till 18 %.

För att undvika detta så måste grundens klimat bli torrare. Läs Anticimex faktablad om uteluftsventilerade krypgrunder för tips och råd.

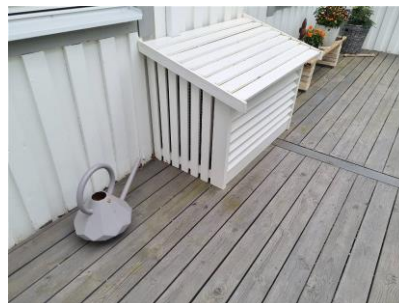
Kondensvatten från luftvärmepumpens utedel leds inte bort från husgrunden.

Detta medför ökad risk för att vatten tränger in i anslutande konstruktioner, vilket i sin tur kan leda till fuktrelaterade skador. Observera att besiktning av byggnadens värmesystem eller värmepumpen inte har ingått i uppdraget.

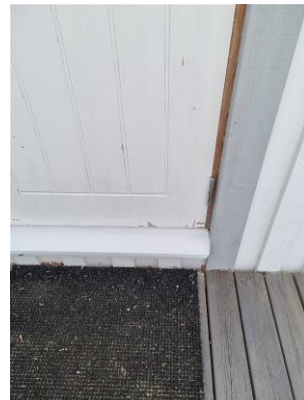
Dörr har färgsläpp och torrspäckor.

Dörrar där målningsbehov finns riskerar att få fukt- och rötskador på grund av sämre vattenavvisande förmåga.

För att öka livslängden på dörr rekommenderas målning och underhåll.

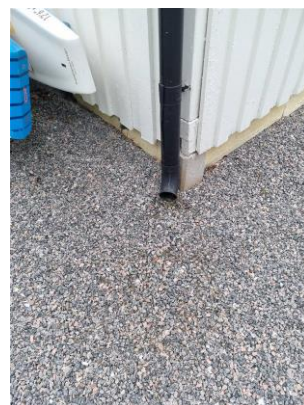
Stuprör avslutas nära husliv.

Stuprör som avslutas intill husliv (ovan mark) kan medföra en ökad fuktbelastning på grundmur/sockel med fuktrelaterade skador som följd.

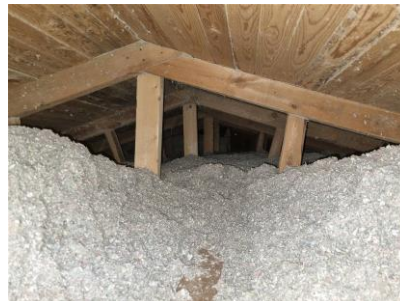
Vindsutrymmet saknar landgångar.

Vindsutrymmet kunde inte besiktas eftersom landgångar saknas.

Vi rekommenderar en kompletterande besiktning när landgång monterats

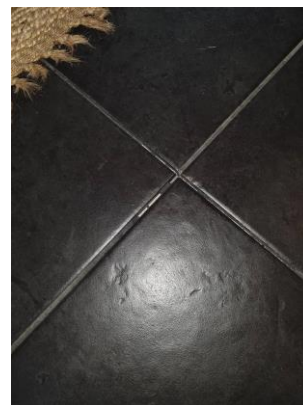
Fogen har släppt mellan klinkerplattorna.

Bedöm inte ha lett till några följskador.
