# Besiktningssprotokoll

Försäkringsbesiktning för Anticimex Säljarsförsäkrat

| Fastighetsbeteckning:<br>Narcissen 20 | |

| Besiktningdatum:<br>2024-07-08 | Protokollnummer:<br>68381019 |

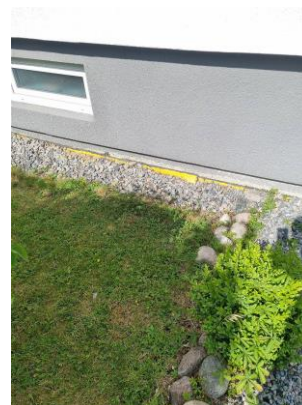
Utvändigt fuktskydd ligger oskyddat ovan mark.

Risk finns att det utvändiga fuktskyddet skadas och funktionen försämras.

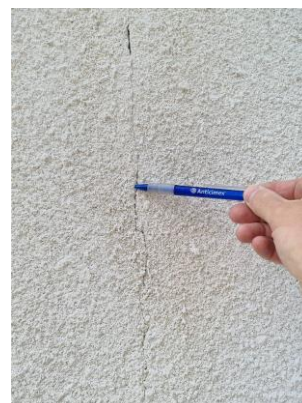
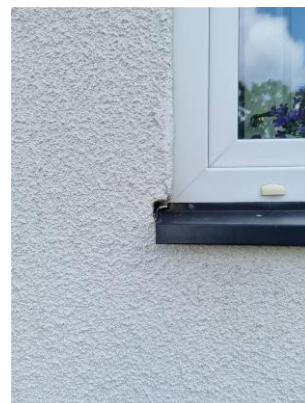
Enstegstätad putsad fasad mot träregelstomme har skador. Otätheter/sprickor finns på fasaden vid fönster-/dörranslutningar samt balkonganslutningar.

Ytterväggskonstruktionen med en odränerad putsad fasad på en isolering som har en bakomliggande skiva av organiskt material är ur fuktsynpunkt en riskabel konstruktion. Om fukt kommer in i väggkonstruktionen har den svårt att torka ut, vilket kan orsaka fuktskador i bakomliggande konstruktion. Risk för inträngning av fukt är störst vid otätheter runt fönster/dörrar, balkonganslutningar samt vid sprickor i putsen. Risken för skador ökar på fasader mot väderutsatta lägen.

Vi rekommenderar en fördjupad undersökning för att bedöma orsak och omfattning.

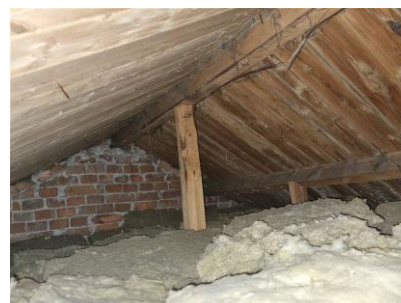
Vid kontroll av vinden uppmättes fuktvärden under kritisk fuktnivå för mikrobiell tillväxt och en normal lukt upplevdes. Fuktkvoten i underlagstak/takbjälkar uppmättes till 8 %.

Det finns risk för mikrobiell tillväxt om den relativa fuktigheten (RF) i den omgivande luften är över 75 %. I furuvirke motsvarar det en fuktkvot (FK) på 17 %.

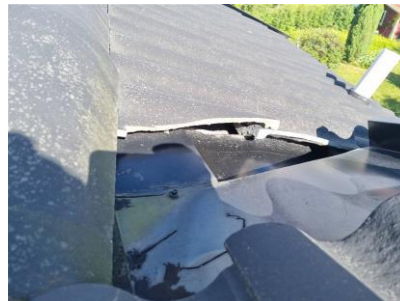
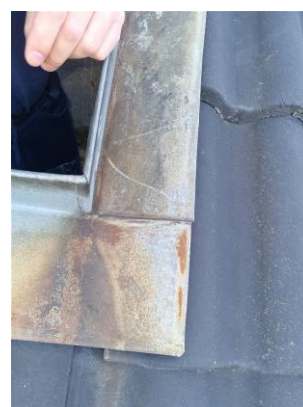
Jag vill dock belysa att på taket så noterade jag att det är några plåtar som inte är helt rätt bockade. Jag rekommenderar att detta hålls under uppsikt så det inte blir skador i underliggande konstruktioner. Jag vill även belysa fasaden. Det förekommer sprickor och otätheter runt genomföringar. Jag rekommenderar att detta utreds vidare så att det inte blir skador i bakomvarande konstruktioner.

Plåtdetaljer är inte rätt monterade.

Detta kan leda till fuktskador i bakomliggande konstruktioner.

Kontakta en plåtslagare för kontroll och åtgärd.

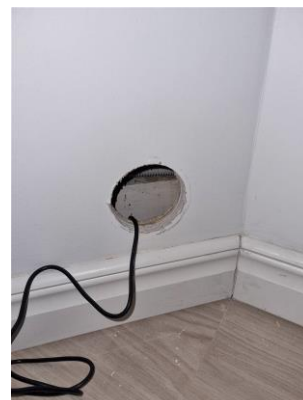
⚠ Vid kontroll av konstruktion uppmättes fuktvärden under kritisk nivå för mikrobiell tillväxt och normal lukt upplevdes.

Källargrundmurar med påreglade ytterväggar.  
Fuktkvoten uppmättes till 11 % och en normal lukt kunde kännas i golv/vägg vinkel.

Det finns risk för mikrobiell tillväxt om den relativa fuktigheten (RF) i den omgivande luften är över 75 %. I furuvirke motsvarar det en fuktkvot (FK) på 17 %.

Befintlig påreglad vägg och eventuella väggsyllar riskerar att drabbas av fuktskador på grund av naturlig fuktpåverkan. Detta i sin tur kan leda till mikrobiella skador (angrepp av mikroorganismer) som kan resultera i att mikrobiell lukt sprids till boendemiljön. Om reglar/syllar är tryckimpregnerade kan även en kemisk lukt förekomma.

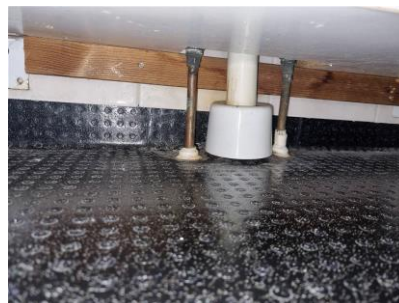
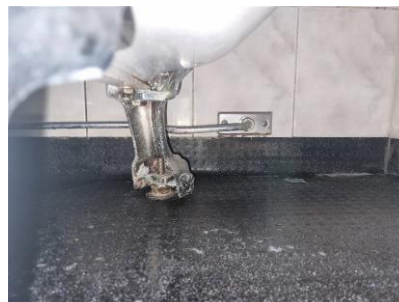
Rör genomföring finns i golv och vägg.

Rör genomföringar i golvet medför en ökad risk för att vatten tränger ner i omkringliggande konstruktioner och orsakar fuktskador.
