Besiktningssprotokoll

Försäkringsbesiktning för Anticimex Säljarsförsäkrat

Fastighetsbeteckning: Sundbyvik 4:81	
Fastighetsadress: Gäddvägen 13	
Postnummer: 635 31	Ort: Kvicksund

Besiktningdatum: 2025-02-05	Protokollnummer: 68830002
Temperatur: 7 °C	Väderlek: Mulet
Tekniker: Carl Segelborg	
E-post: Carl.segelborg@anticimex.se	
Kontor: Eskilstuna	
Närvarande: Säljare medverkade på besiktningen.	
Besiktningstekniker: Carl Segelborg Anticimex Sörmland.

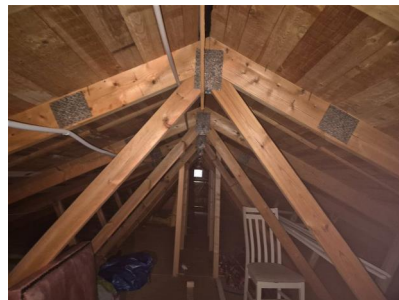
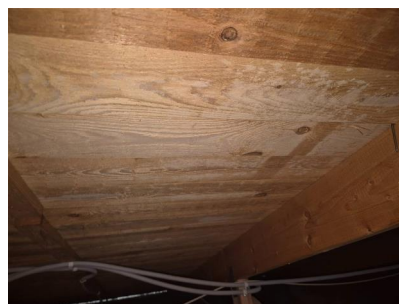
Utvändigt / Vind

Vid kontroll av vinden uppmättes fuktvärden under kritisk fuktnivå för mikrobiell tillväxt och en normal lukt upplevdes.

Fuktkvoten i underlagstak/takbjälkar uppmättes till 12%.

Mindre mikrobiell påväxt förekommer på vinden.

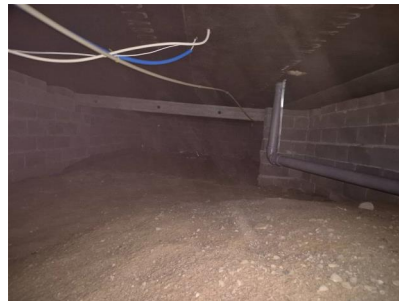
Utvändigt / Krypgrund huvudbyggnad

Smärre fuktanvisningar finns på grundmurar.

En svag lukt av kemisk karaktär kunde kännas i grunden.

Fuktkvoten uppmättes till 14%.

Med anledning av de noteringar som gjordes under allmänt samt med tanke på ovanstående noteringar rekommenderas att en fördjupad undersökning utförs för kontroll av orsaken till samt omfattningen av den lukt som förekommer.

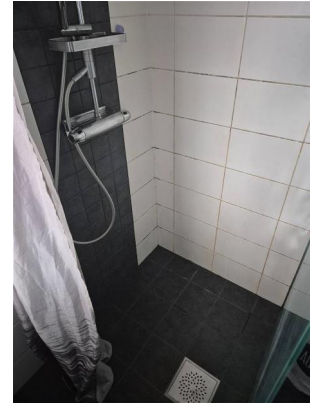
Entréplan / Badrum/Wc/Bastu

Normala fuktvärden indikerades mot klinker/kakel.

En viss fukt tränger alltid in bakom kakel/klinker via fogarna, detta är helt normalt och innebär inte att tätskiktet/ våtrumisoleringen under kaklet/klinkern är bristfälligt eller ur funktion.

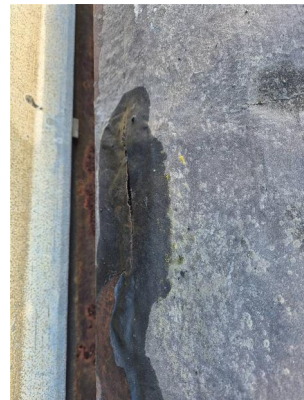
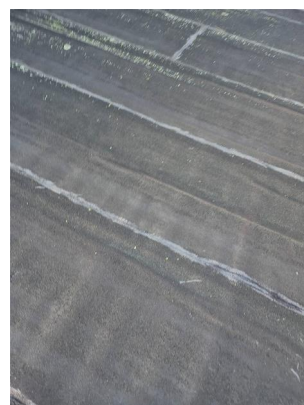
Utvändigt / Tak

Vidare så noterade jag sprickbildning och blåsor på garage taket, detta är ett tecken på att det är dags att se över takläggningen på garagedelen.

Takpappen har blåsor och sprickor.

Blåsor och sprickor på takpappen innebär att fuktskyddet har nedsatt funktion, vilket kan leda till fuktskador i underliggande konstruktioner.

Vi rekommenderar att du kontaktar en takläggare för en fördjupad undersökning för att bedöma orsak och omfattning.
