Besiktningssprotokoll

Försäkringsbesiktning för Anticimex Säljarsförsäkrat

Fastighetsbeteckning: Kjulaås 1:74	
Fastighetsadress: Tingstuvägen 12	
Postnummer: 635 06	Ort: Eskilstuna

Besiktningdatum: 2025-02-04	Protokollnummer: 68829527
Temperatur: 0 °C	Väderlek: Snö
Tekniker: Carl Segelborg	
E-post: Carl.segelborg@anticimex.se	
Kontor: Eskilstuna	
Närvarande: Säljare medverkade på besiktningen.	
Besiktningstekniker: Carl Segelborg Anticimex Sörmland

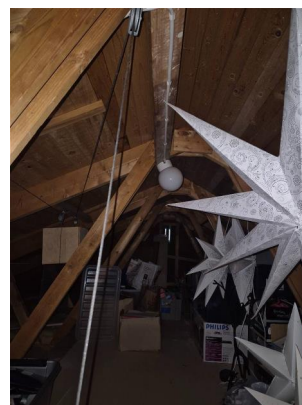
Utvändigt / Vind

Vid kontroll av vinden uppmättes fuktvärden under kritisk fuktnivå för mikrobiell tillväxt och en normal lukt upplevdes.

Det finns risk för mikrobiell tillväxt om den relativa fuktigheten (RF) i den omgivande luften är över 75 %. I furuvirke motsvarar det en fuktkvot (FK) på 17 %.

Fuktkvoten i underlagstak/takbjälkar uppmättes till 8%.

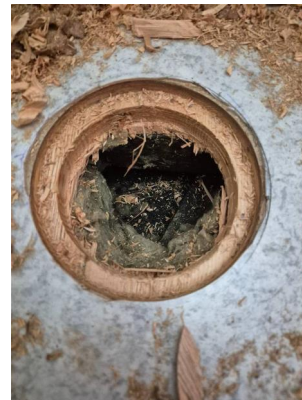
Källarplan / Allmänt

Vid kontroll av konstruktion uppmättes fuktvärden över kritisk nivå för mikrobiell tillväxt och mikrobiell lukt upplevdes.

Grundläggningen består av en betongplatta på mark utan underliggande isolering och med ett uppreglat isolerat golv dikt an betongen. Denna konstruktion får ofta skador på grund av naturlig fuktvandring.

Det finns risk för mikrobiell tillväxt om den relativa fuktigheten (RF) i den omgivande luften är över 75 %. I furuvirke motsvarar det en fuktkvot (FK) på 17 %.

Fuktkvoten uppmättes till 21 %

Provhållet gjordes i sovrum.

Konstruktionen består av en asfaltsbehandlad betongplatta, ingjutna regler, stenullsisolering, trägolv och plastmatta.

Jag rekommenderar en fördjupad undersökning för att bedöma orsak och omfattning. Det är viktigt att tänka på att denna rekommendation om fördjupad undersökning gäller endast gillestuga och sovrum.

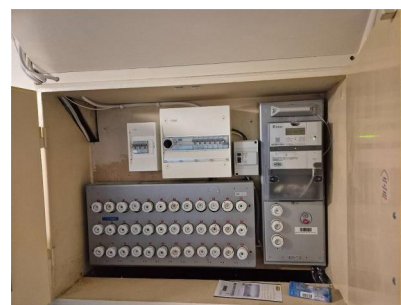
Källarplan / Hall

El-centralen har jordfelsbrytare.

Jordfelsbrytare finns installerad vid elcentralen.

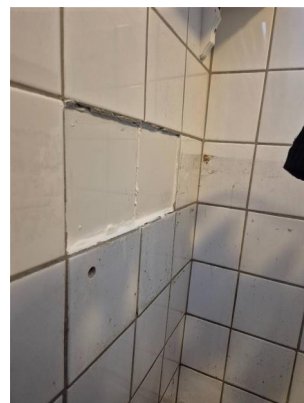
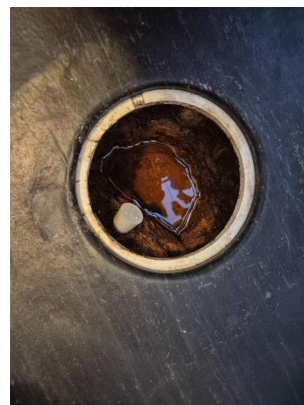
Källarplan / Duschrum

- ✎ - Sprickor och bom i kakelplattor finns.
- Gjutjärnsbrunnen är rostangripen.

ytskiktet används inte utan man har installerat en duschkabin.

Felet som uppstått är att vidhäftningen mellan kakel och underlag har upphört. Sk "bom/ bomljud".

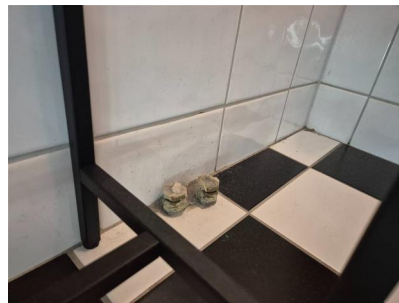
Entréplan / Badrum/Wc

Rör genomföring finns i golv.

Rör genomföringar i golvet medför en ökad risk för att vatten tränger ner i omkringliggande konstruktioner och orsakar fuktskador.

Normala fuktvärden indikerades mot klinker/kakel.

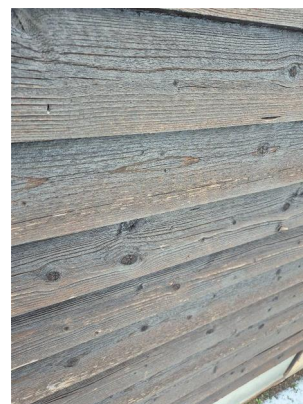
Utvändigt / Fasad

Fasadpanelen är i behov av målning/underhåll.

Fasadbeklädnad och träkonstruktioner där målningsbehov finns riskerar att få fukt- och rötskador på grund av sämre vattenavvisande förmåga. För att öka livslängden på fasadbeklädnaden rekommenderas målning och underhåll.

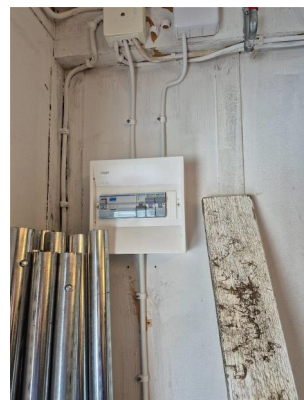
Garage invändigt / Allmänt

El-centralen har jordfelsbrytare.

Jordfelsbrytare finns installerad vid elcentralen.
