Besiktningssprotokoll

Försäkringsbesiktning för Anticimex Säljarsförsäkrat

Fastighetsbeteckning: Borsöknatorp 2:10	
Fastighetsadress: Falkvägen 76	
Postnummer: 632 33	Ort: Eskilstuna

Besiktningdatum: 2024-11-22	Protokollnummer: 68695511
Temperatur: -8 °C	Väderlek: Klart
Tekniker: Carl Segelborg	
E-post: Carl.segelborg@anticimex.se	
Kontor: Eskilstuna	
Närvarande: Säljare medverkade på besiktningen	
Besiktningstekniker: Carl Segelborg Anticimex Sörmland.

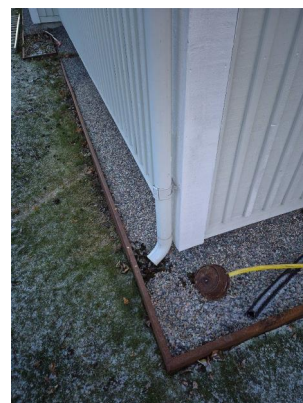
Utvändigt / Hängrännor / Stuprör

Stuprör avslutas nära husliv och fals på stuprör vänd mot fasad.

Stuprör som avslutas intill husliv (ovan mark) kan medföra en ökad fuktbelastning på grundmur/sockel med fuktrelaterade skador som följd.

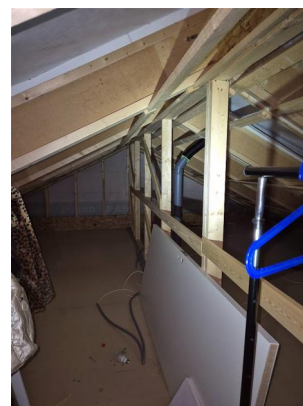
Utvändigt / Vind 1

Vid kontroll av vinden uppmättes fuktvärden under kritisk fuktnivå för mikrobiell tillväxt och en normal lukt upplevdes.

Det finns risk för mikrobiell tillväxt om den relativa fuktigheten (RF) i den omgivande luften är över 75 %. I furuvirke motsvarar det en fuktkvot (FK) på 17 %.

Fuktkvoten i underlagstak/takbjälkar uppmättes till 8%.

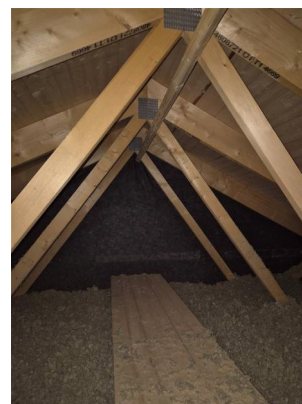
Utvändigt / Vind 2

Vid kontroll av vinden uppmättes fuktvärden under kritisk fuktnivå för mikrobiell tillväxt och en normal lukt upplevdes.

Det finns risk för mikrobiell tillväxt om den relativa fuktigheten (RF) i den omgivande luften är över 75 %. I furuvirke motsvarar det en fuktkvot (FK) på 17 %.

Fuktkvoten i underlagstak/takbjälkar uppmättes till 8%.

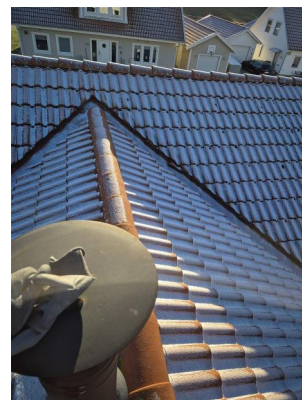
Utvändigt / Tak

Inget att notera.

Besiktades från taknocken.

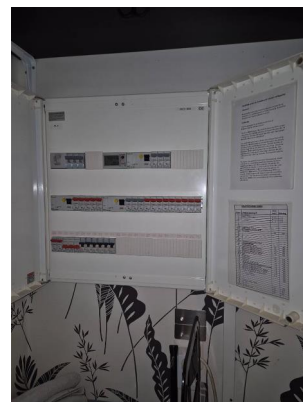
Entréplan / Badrum/Wc/Tvättstuga

Normala fuktvärden indikerades mot klinker/kakel.

En viss fukt tränger alltid in bakom kakel/klinker via fogarna, detta är helt normalt och innebär inte att tätskiktet/ våtrumsisoleringen under kaklet/klinkern är bristfälligt eller ur funktion.

- ✓ El-centralen har jordfelsbrytare.

Jordfelsbrytare finns installerad vid elcentralen.

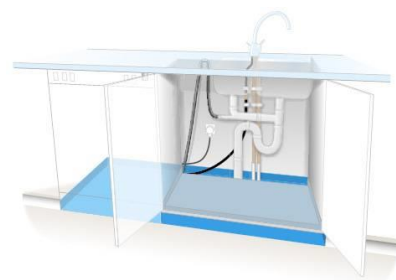
Entréplan / Kök

- ✗ Fuktskydd saknas i diskbänksskåp och kyl&frys.

Utan fuktskydd är det svårt att upptäcka läckage från rörledningar. Vatten kan då tränga in i omkringliggande konstruktioner och orsaka fuktskador.

För att upptäcka eventuella läckage, installera ett fuktskydd.

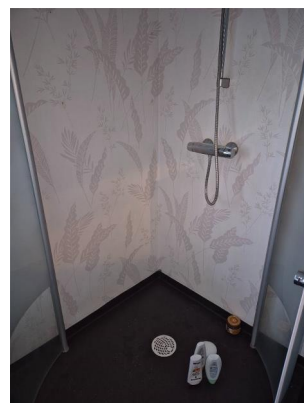
Entréplan / Badrum/Wc

Fuktindikering i utrymmet gav inga förhöjda fuktindikationer.

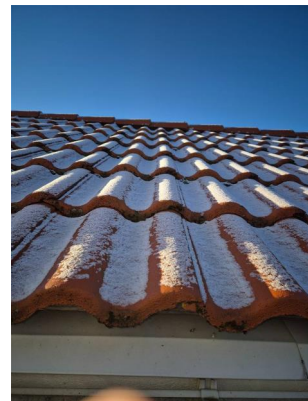
Utvändigt / Tak

Inget att notera.

Besiktades från takfoten.
