# Utredningsprotokoll

## Anticimex Utredningsuppdrag

| Fastighetsadress:<br>Kristin Ribbings väg 67 | |

| Besiktningdatum:<br>2024-12-06 | Protokollnummer:<br>68711650 |

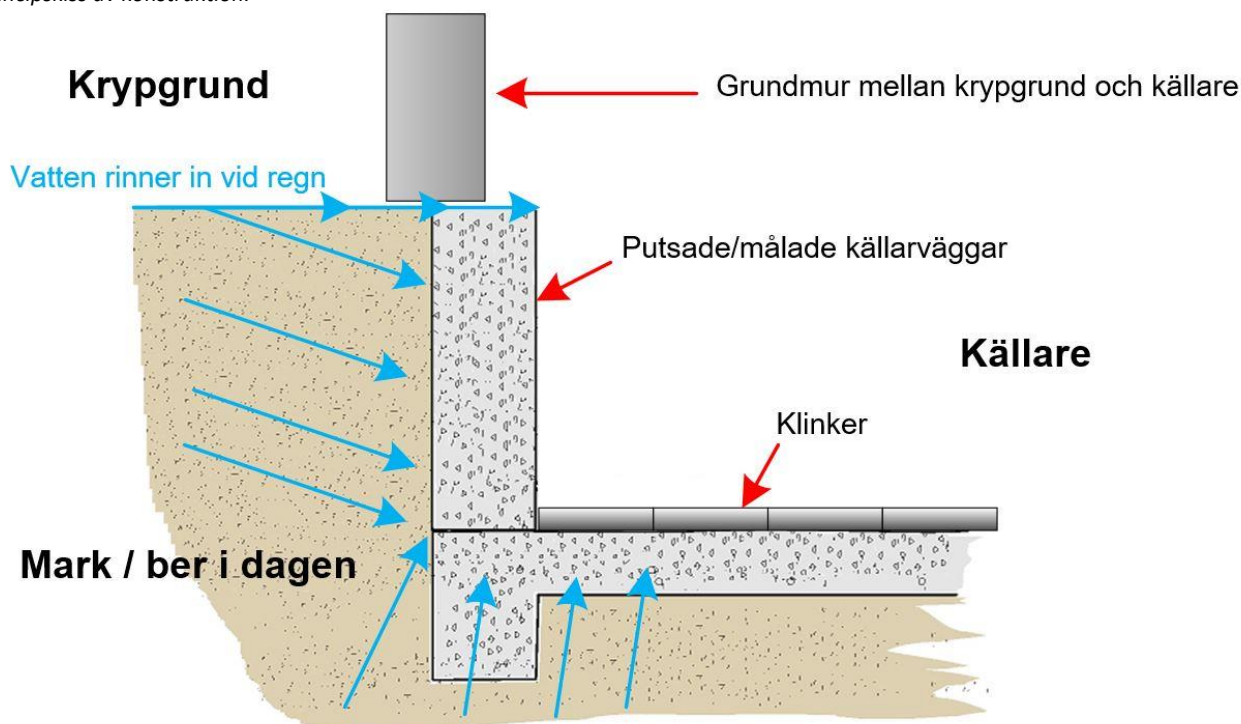
*Principskiss av konstruktion.*

Källarkonstruktionen är en så kallad råkällare där endast ytsikt och konstruktioner är av oorganiskt material.
