Besiktningssprotokoll

Kompletterande besiktning
Anticimex Överlåtelsebesiktning - Säljarförsäkrat

Fastighetsbeteckning: Roxnäs 3:208	
Fastighetsägare: Lundgren, Jan-Erik	
Fastighetsadress: Uttervägen 5a	
Postnummer: 644 36	Ort: Torshälla

Besiktningdatum: 2025-01-16	Protokollnummer: 68801821
Temperatur: 0 °C	Väderlek:
Tekniker: Carl Segelborg	
E-post: Carl.segelborg@anticimex.se	
Kontor: Eskilstuna	
Närvarande: Besiktningstekniker: Carl Segelborg Anticimex Sörmland.

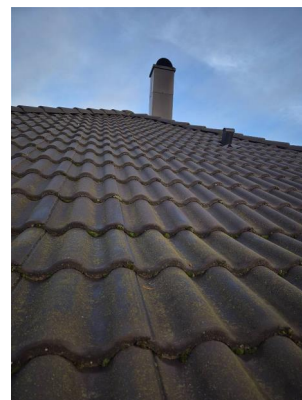
Utvändigt / Garagetak

Mospåväxt finns på takpannor.

Mossa som växer på taket kan leda till att taktäckningen har ett minskat motstånd mot vatteninträning. Detta i sin tur kan leda till fuktskador på träläkt och takkonstruktionen vilket kan resultera i mikrobiella skador (angrepp av mikroorganismer).
