# Besiktningssprotokoll

Försäkringsbesiktning för Anticimex Säljarsförsäkrat

| Fastighetsbeteckning:<br>Narcissen 20 | |

| Besiktningdatum:<br>2024-07-08 | Protokollnummer:<br>68381019 |

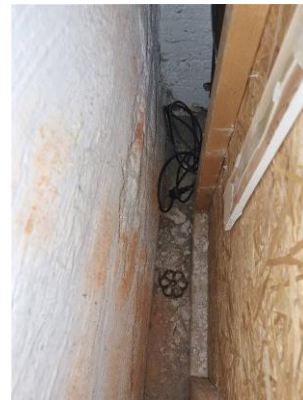
### Källarplan / Gillestuga

⚠ Vid kontroll av konstruktion uppmättes fuktvärden under kritisk nivå för mikrobiell tillväxt och normal lukt upplevdes.

Källargrundmurar med påreglade ytterväggar.  
Fuktkvoten uppmättes till 11 % och en normal lukt kunde kännas i golv/vägg vinkel.

Det finns risk för mikrobiell tillväxt om den relativa fuktigheten (RF) i den omgivande luften är över 75 %. I furuvirke motsvarar det en fuktkvot (FK) på 17 %.

Befintlig påreglad vägg och eventuella väggsyllar riskerar att drabbas av fuktskador på grund av naturlig fuktpåverkan. Detta i sin tur kan leda till mikrobiella skador (angrepp av mikroorganismer) som kan resultera i att mikrobiell lukt sprids till boendemiljön. Om reglar/syllar är tryckimpregnerade kan även en kemisk lukt förekomma.
