Besiktningssprotokoll

Försäkringsbesiktning för Anticimex Säljarsförsäkrat

Fastighetsbeteckning: Sundbyvik 4:81	
Fastighetsadress: Gäddvägen 13	
Postnummer: 635 31	Ort: Kvicksund

Besiktningdatum: 2025-02-05	Protokollnummer: 68830002
Temperatur: 7 °C	Väderlek: Mulet
Tekniker: Carl Segelborg	
E-post: Carl.segelborg@anticimex.se	
Kontor: Eskilstuna	
Närvarande: Säljare medverkade på besiktningen.	
Besiktningstekniker: Carl Segelborg Anticimex Sörmland.

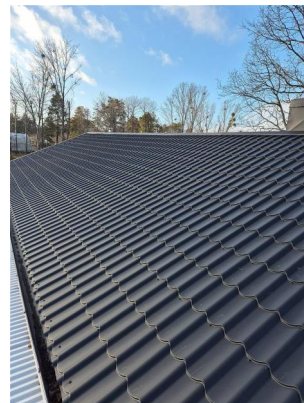
Utvändigt / Vind

Vid kontroll av vinden uppmättes fuktvärden under kritisk fuktnivå för mikrobiell tillväxt och en normal lukt upplevdes.

Det finns risk för mikrobiell tillväxt om den relativa fuktigheten (RF) i den omgivande luften är över 75 %. I furuvirke motsvarar det en fuktkvot (FK) på 17 %.

Fuktkvoten i underlagstak/takbjälkar uppmättes till 12%.
